# 地铁结构渗漏治理不当引发的次生病害 机理与控制研究

**【摘要】** 地铁渗漏是威胁运营安全的常见病害, 尤其在地下水位显著上升区域。渗漏治理若未充分考虑渗流路径、地下水位及水压变化, 易引发次生病害。以北京地铁运营线路渗漏治理工程为案例, 分析治理不当(仅封堵下游点位未阻断水源、治理后未监测外围水位变化、忽视既有薄弱点承压能力)引发的三类次生病害: 渗流路径改变导致新渗漏点出现、地下水位上升引发屏蔽门进水、地下水压增大击穿预埋注浆管涌水。研究表明, 次生病害源于治理行为对地下水运移系统(路径-水位-水压)的扰动失衡。据此提出渗漏治理应遵循“源头控制为主、路径管理为辅、水位水压监测疏导并重”的综合防控策略。研究成果可为类似复杂水文地质条件下地铁渗漏治理提供技术指导。

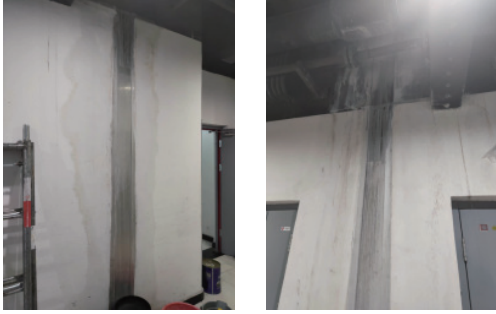
(a) 车站机电层渗漏照片

北京地铁某车站机电层注浆后站台层出现新渗漏点事件。2023年5月,维修单位对该站机电层5处渗漏点进行丙烯酸盐注浆封堵后,次日站台层直梯处出现新渗漏点,涌水量达2.5 L/min,导致直梯停运48 h(见图1(a))。

经前述分析后采取如下治理措施: ①站厅层侧墙裂缝源头注浆(环氧树脂); ②直梯井处设置临时导水管(DN50); ③对新渗漏点采用丙烯酸盐注浆封堵。实施后渗流量降至 0.05 L/min。

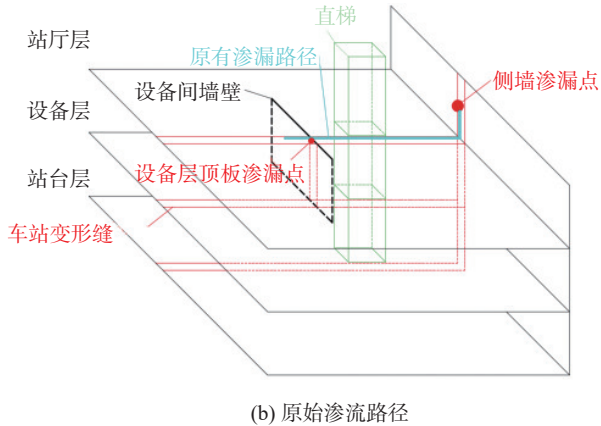
(b) 原始渗流路径

染色示踪试验表明地下水主要经由站厅层北侧墙裂缝(宽0.8 mm)进入结构内部,沿中板变形缝(渗透系数 $1.2\times10^{-3}$  cm/s)流至机电层,形成多处渗漏点(见图1(b))。原始状态下渗流量可按达西定律(式(1))计算:

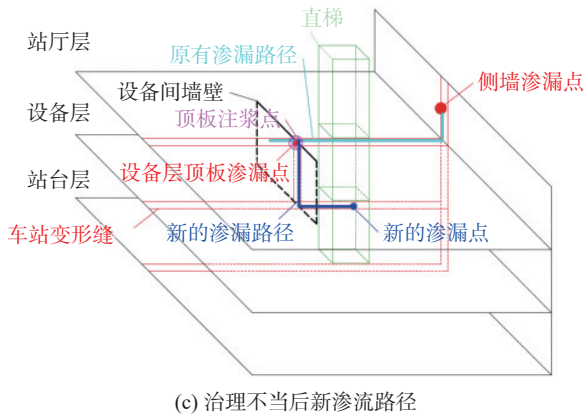
(c) 治理不当后新渗流路径

Fig. 1 Schematic diagram of seepage path change in station layer water source inlet, according to the law of mass conservation, continuous infiltration of groundwater (source strength  $1.84 \times 10^{-4} \text{ cm}^3/\text{s}$ ) in the downstream path closed, the water pressure from 0.15 MPa rises to 0.28 MPa, exceeding the structural weak point anti-seepage strength (0.25 MPa), forming a new seepage path, as shown in Fig. 1(c).

渗流水在升压后沿两条新路径迁移: ①部分通过中板微裂缝(宽 0.05 mm)渗入站台层(路径长度增加 2.8 m); ②主要沿施工缝薄弱带向直梯井方向迁移(路径长度 5.7 m), 在直梯基坑处形成新渗漏点。

忽视渗流系统连通性, 未阻断水源导致水力重分布。根据伯努利能量方程, 新路径水头损失  $\Delta h$  满足:

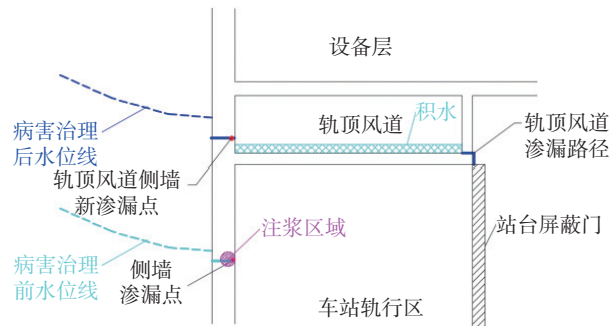
图2 车站水位上升引发进水机理

侧墙渗漏点实际起到“天然泄压点”作用, 使车站外围地下水位维持在轨面高程以下(埋深-2.3 m), 轨顶风道处于无水状态(见图 2)。

封堵侧墙渗漏点后未评估外围地下水位壅高趋势及增设泄压措施。监测数据显示堵漏后 72 h 内车站外围地下水位从-2.3 m 升至-0.8 m(上升速率 0.5 m/d), 超过轨顶风道底部高程(-1.2 m)。

水位上升后, 地下水通过轨顶风道侧墙微裂缝(宽 0.1 ~ 0.3 mm)渗入, 因风道无排水系统, 积水深度达 0.25 m。积水静水压力( $P=\rho gh=1000 \times 9.8 \times 0.25=2.45 \text{ kPa}$ )超过屏蔽门密封强度(1.8 kPa), 导致渗水

经前述分析后采取如下治理措施: ①立即抽排轨顶风道积水(排水量 3.8 m $^3$ ); ②风道侧墙裂缝注浆(丙烯酸盐); ③距侧墙 0.5 m 处钻设排水孔(间距 2 m, 孔径 30 mm), 建立长期泄压通道。实施后未再发生进水事件。

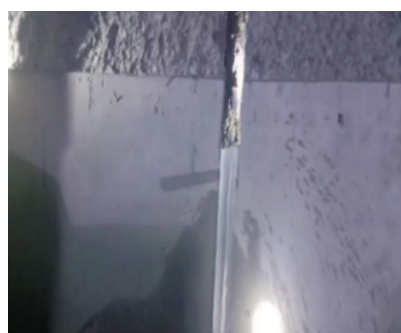
(a) 车站机电层渗漏照片

理的区域, 一处建设期预埋注浆管( $\phi 25$  mm)突发涌水, 峰值流量 8.7 L/min, 水压 0.2 MPa(见图 3(a))。

忽视有效止水后区域水压累积效应及历史缺陷敏感度。经前述分析后采取如下治理措施: ①采用速凝型环氧树脂紧急封堵涌水管; ②全面排查同类预埋管 126 处, 对服役超 5 年的 34 处薄弱点进行预防性加固; ③增设水压监测点(间距 15 m), 实时监控水压变化; ④在结构外围设置减压井, 降低区域水压。

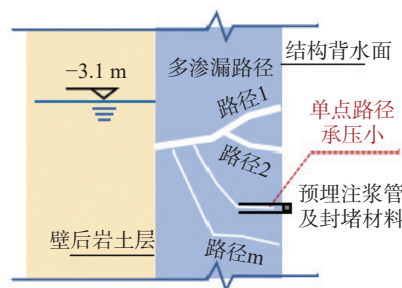
(b) 治理前多路径渗漏分散压力

地下水通过多个渗漏路径(总过流面积 48.2 mm $^2$ )排泄, 单点承压较小(<0.1 MPa)。预埋注浆管封堵材料(水泥基)老化强度降至 1.8 MPa(见图 3(b))。

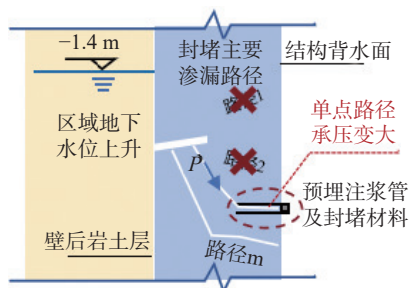
(c) 主要路径封堵后压力集中

式中:  $P_0$  为初始水压,  $P_0=0.15$  MPa;  $A_{\text{total}}$  为原始总过流面积,  $A_{\text{total}}=48.2$  mm $^2$ ;  $A_{\text{remaining}}$  为剩余过流面积,  $A_{\text{remaining}}=3.856$  mm $^2$ 。计算得到水压增量  $\Delta P=1.875$  MPa, 封堵后剩余路径水压  $P_{\text{new}}=P_0+\Delta P=2.025$  MPa。水压传递路径变化如图 3(c)所示。

封堵主要渗漏路径(过流面积减少 92%)后, 预埋注浆管处渗漏路径渗透压力显著增大(见图 3(c))。外围水压从 0.15 MPa 增至 0.28 MPa, 但薄弱点实际承受压力高达 2.025 MPa。治理过程中存在以下不

足: 未评估封堵后水压重新分布对历史薄弱点的影响, 忽视区域地下水位持续上升(水位从-3.1 m 升至-1.4 m)带来的静水压增加; 未考虑动水压力对薄弱点的冲击效应, 以及未对服役超过 5 年的封堵材料进行强度检测。
