# 大连20万吨级船坞施工场地的防渗堵漏

中国船舶工业总公司勘察研究院 张文龙

**【摘要】**国内最大船坞建造过程中,施工场地曾遭到海水和地下水的大量涌漏。本文对造成围堰和坞区基坑中漏水原因进行了分析,并介绍了各种防渗、堵漏措施及其效果。

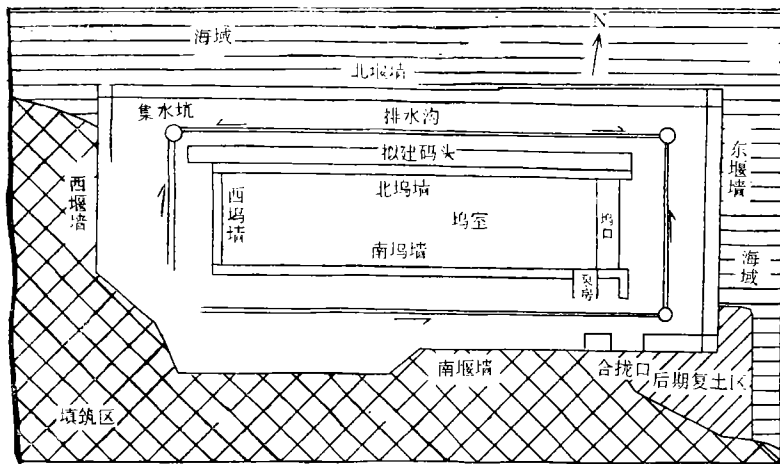
图 1 大连20万吨级船坞施工场地平面图

围堰施工过程中,在坞室范围用挖泥船预挖土,挖至-5m标高。1991年初围堰合拢后开始抽水,发现漏水十分严重,总漏入水量高达 $38000 \text{m}^3/\text{d}$ 。如将围堰内水位抽至-5m标高时,推算漏水量将达 $60000 \text{m}^3/\text{d}$ 以上,根本无法疏干施工场地,更不能确保下一步的正常施工。

据观察，海水大量涌漏主要发生在南堰墙和西堰墙，特别是东南角的合拢口部位。而位于海域部分的北、东堰墙附近未见海水大量涌漏迹象。这是由于该处土层厚且分布均匀，双排钢板桩插入隔水性较好的可塑状粘性土层后，取得了良好隔水效果。而南、西堰墙处，基岩面埋藏浅，土层分布不均，

有些部位存在原有抛石带，致使钢板桩遇基岩突出处或块石时无法打入，在钢板桩末端与基岩面之间留下一道宽狭不等的间隙，其中充填物极大多数为打桩前用于换垫海底淤泥的砂砾、石屑，成为海水向围堰内涌漏的主要通道。特别在合拢口部位，为使挖泥船能驶离围堰水域，事先开挖过深槽，将原有土层挖除，使渗漏更为严重。

至1991年末,由于臭水湾北岸大连化工厂排渣造成围堰外海域回淤,填筑区填土自沉压密,渗水带内孔隙逐渐被充填以及施工场地残留水被疏干等原因,使围堰内渗水量逐渐降至12000m<sup>3</sup>/d左右。其中近三分之二水量是外侧海水通过围堰东南角合拢口附近由钢板桩下端的渗水带漏入的,漏水量达7600m<sup>3</sup>/d。因此,决定在合拢口东侧尚未填筑的海域,利用开挖大坞基坑的粘性土在围堰外侧覆土(图1)。

覆土后,该处漏水量减少约1000m<sup>3</sup>/d,以后随着时间的推移,漏水量又进一步减小,使整个坞区外排水量维持在10000m<sup>3</sup>/d左右,为大坞正常施工创造了条件。

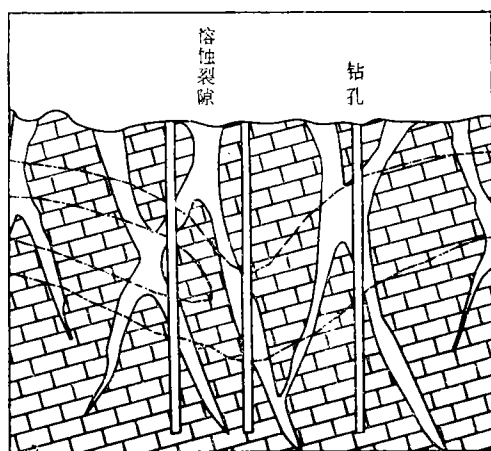
图 2 钻孔与被粘性土充填的高角度溶蚀裂隙关系示意剖面图

对此巨量漏水原因，一时众说纷云。有人担心可能存在将围堰内外海水相互沟通的溶洞而导致巨量漏水。为此，曾在围堰外侧布置了大量钻孔，试图查找到基岩中的过水溶洞，然后封堵。我们分析，坞区四周数百米以外均有燕山期辉绿岩分布，因此坞区古老的震旦系石灰岩岩体受构造变动后必定十分破碎，不存在发育大型水平溶洞的地质条件，而主要发育高角度的溶蚀裂隙。虽然有相当多的钻孔在基岩面以下遇到数米甚至十多米厚的土层，但不能解释为水平溶洞，而正是遇到了这种高角度的被粘性土充填的溶蚀裂隙（图2）。基岩溶蚀裂隙中充填物与溶沟溶槽中充填物是一致的，均属更新统棕红色粘土，坞区基岩中发育的是古老的埋藏型岩溶，不存在将海水沟通的大型过水通道。继续耗费人力、物力在基岩中查找漏水通道是徒劳无益的。

图中虚线是将钻孔遇基岩面以下土层时错误地解释为水平溶洞时的情况

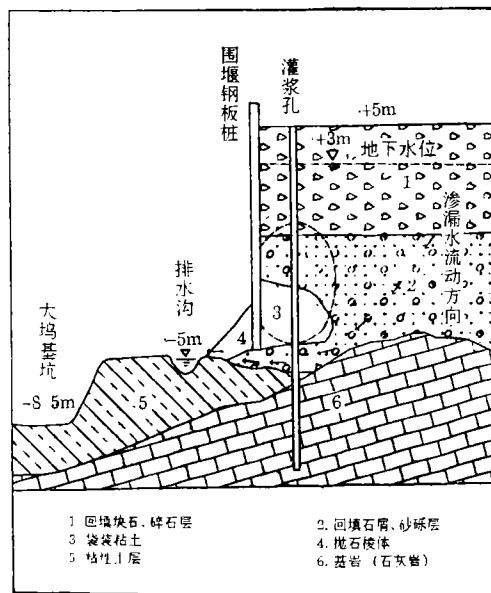
图3 围堰灌浆处地层结构示意图  
图中虚线处为灌浆后形成的不透水囊状体

经灌浆后检查,处于钢板桩外侧的岩屑经水泥胶结凝固后形成了一些不透水囊状体,而位于钢板桩端部附近的岩屑、砂砾层中很少有水泥浆凝结,取出的岩屑依然松散、透水,常发生坍塌、埋钻、夹钻事故。这是由于钢板桩下端过水通道中水流流速最大,且水流方向与灌浆压力方向一致,均由

外向内,浆液难于在此静止凝固(图3)。由于围堰外侧过水断面太大,灌浆后形成的一些不透水囊状体实际上起不到堵漏的作用,经大量灌浆后,围堰内漏入水量并无明显减小。

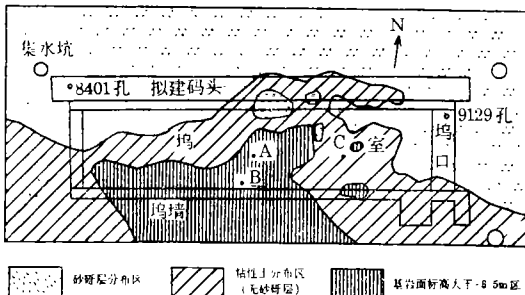
图4 大坞基坑地层分布及主要冒水点位置平面图

开挖基坑过程中,首先在坞区西北角发现有一个1984年海域钻探时未曾封堵的钻孔(图4上8401孔)孔口有大量地下水涌出,涌水量达64.28m<sup>3</sup>/d,经接管测定,水头标高为-6.6m,高出当时开挖面0.8m。在以后进行施工勘察过程中,凡位于砂砾层分布范围内的钻孔,揭穿砂砾层层面后即有承压水从孔口涌出,涌水量各处不一(表2)。其中位于坞口北端的9129孔涌水量最大,达254.79m<sup>3</sup>/d,水头高出孔口1.3m。

大坞基坑在挖完土方后,中西部南侧有大片基岩裸露,面积约占基坑总面积的三分之一(图4)。最高处高出基坑设计标高 $5\text{m}$ 。基岩中裂隙极大部分已被粘性土充填,大部分区域未见明显的裂隙水涌冒现象。仅在坞区中部南侧有4处较明显冒水点,涌漏水量总

计为 $177\text{m}^3/\text{d}$ 。经爆破开挖至设计标高 $-8.5\text{m}$ 后,在原冒水区域内出现2处涌水点,即图4中A、B两处。涌水量明显增大,A点为 $220\text{m}^3/\text{d}$ ,B点在A点被封堵后迅速增大了一倍,达 $450\text{m}^3/\text{d}$ 。据分析,上述两处涌水原因主要是由于附近存在一些粘性土充填得不太密实的高角度溶蚀裂隙,且充填密度愈往深部愈差,加之爆破松动的影响,导致涌水量明显增大。

在东坞区中央,即图4中C点处,基岩面局部相对隆起,标高在 $-9\text{m}$ 左右,接近于坞区基坑开挖标高。该处在挖至 $-8.5\text{m}$ 标高后,在直径大约 $10\text{m}$ 范围内出现了许多冒水点,其中比较明显的有7处,涌水量总计为 $250\text{m}^3/\text{d}$ 。在施工单位盲目处理过程中,涌水量不断增大,总计达 $750\sim 800\text{m}^3/\text{d}$ 。成为大坞基坑内涌水量最大,也最令人担心的涌水点。

据分析,C处冒水原因与A、B两处的不同。C处浅部基岩中缓倾角层面溶蚀裂隙比较发育。这类裂隙充填密度较差,在充填粘性土与裂隙面之间常留有宽度 $1\sim 2\text{cm}$ 的空隙,成为地下水渗涌通道。裂隙水很容易通过厚度不足 $0.5\text{m}$ 的残留土层、石渣层涌出地表,形成许多水量大小不等的冒水点。

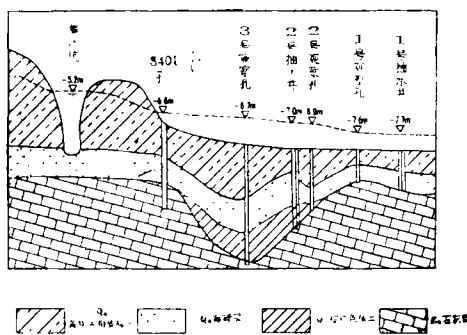
图5 坞区西北部砂砾层分布区抽水试验孔地质剖面图  
图中虚线为钻孔中承压水静止水位连线

经数月观察,这些钻孔的涌水量经久不衰,表明此砂砾层中承压水有充沛的补给来源。据测试分析,坞区砂砾层中承压水补给来源主要有以下两种:一种是围堰外侧海水通过砂砾层在海底的露头处向坞区砂砾层作横向补给。因为坞区砂砾层实际上是外侧海域广泛分布的砂砾层向坞区的延伸部分,具有直接的水力联系。另一种是围堰内侧集水沟内汇集的围堰渗漏水通过坞区西北角和东北角的二个挖穿砂砾层的集水坑渗入坞区砂砾层进行补给,坞区西北部砂砾层分布区抽水试验结果也证实了这种补给方式(图5)。

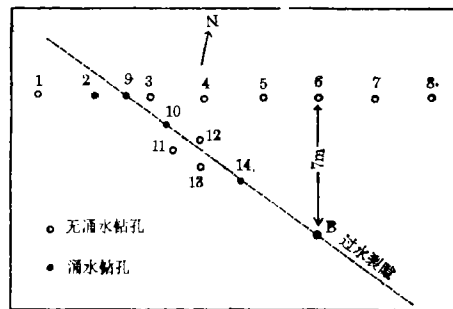
图6 封堵B冒水点时钻孔平面位置图

A、B二处涌水主要是由于存在充填不太密实的高角度溶蚀裂隙。因此必须首先找

为此,首先在A点北侧 $5\text{m}$ 处布置3个钻孔,孔距 $3\text{m}$ 。当中间1\*孔钻至 $18\text{m}$ 深度时,孔口出现涌水。即在此孔中压浆,浆液水灰比为 $0.5:1$ ,浆压 $0.2\text{MPa}$ 。不到1天,A点涌水即被封死。这时,位于A点南约 $30\text{m}$ 处的B点涌水量大幅度增加,说明二处的漏水裂隙之间是相通的。因而在B点北侧 $7\text{m}$ 处布置8个钻孔(图6中1\*~8\*孔),在其西北方向的2\*孔中出现涌水,又在此孔东侧 $1\text{m}$ 处增布9\*孔,发现涌水量更大。对此2个孔同时灌浆后,B点涌水量未见减少。经推测,可能因距离太大使得效果不明显。因而在9\*孔与B点之间增布了10\*~14\*五个孔。发现位于9\*孔与B点连线上的10\*、14\*二个孔出现涌水。对此2个孔灌浆后B点涌水逐步被封死。这时在B点东南方 $30\text{m}$ 处的坞墙基槽中出现2个冒浆点,将其封死后在这条裂隙延伸线上又出现1个冒浆点,又将其封死,终于将这一条北西~南东向高角度过水裂隙通过坞区部分全部封堵住。
