深基坑边坡位移突变原因及处理措施分析

苏铁志 马世敏 吴敏
(航天建筑设计研究院有限公司,北京 100070)

Deep Foundation Pit Slope Displacement Mutation Causes and Treatment Measures Reliability Analysis

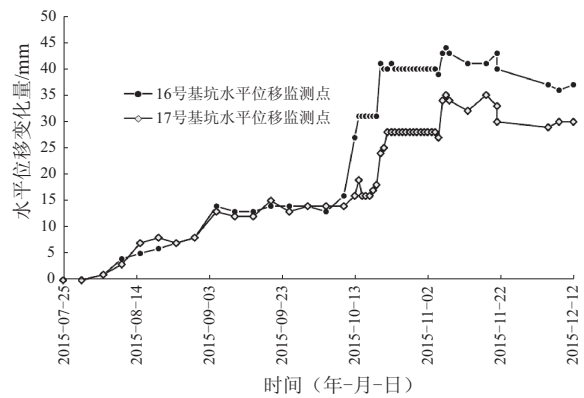
图 2 全站仪-视准线法监测坡顶水平位移

护坡桩于 2015 年 4 月 15 日之前完成,于 2015 年 7 月 25 日开始对基坑进行开挖及锚杆支护工作,于 2015 年 10 月 5 日开挖到底,基坑南侧最后一道锚杆已于基坑见底前张拉完成,并开始准备垫层施工工序,从基坑周边巡视记录及监测数据分析,在基坑超限之前无明显预兆,10 月 13 日南侧东段 16、17 号观测点水平位移量突增很大,其中 16 号观测点当天累计变形 15 mm,累计位移量到 31 mm,已超过设计位移预警值(26 mm),并在继续发展。由图 2 可以看出,10 月 13 日基坑水平位移突增之后,

基坑水平位移增大趋势变缓,10 月 20 日基坑水平位移又一次发生较大的变化,当天累计变形 5 mm,累计变形 40 mm,已经超过基坑变形控制值(32 mm)。

2) 边坡位移变形突增时期,有大量连续的污水从第一道锚杆孔排出,污水流经土体的水流会对土颗粒和土骨架施加渗流力,过大的渗流力引起土颗粒和土骨架的移动,细颗粒被水带走,造成基坑背侧土体流失、扰动而引起地基土的重新分布,从监测数据分析,靠近污水管线裂口处基坑水平位移变形最大,随着基坑水平位移变形的逐渐增大,渗出面的边界总水头压力使该处形成了污水渗漏路径。

3) 化粪池及管线已经破损,由于是老旧化粪池及管线,且管线之前有破坏,在之前发现破坏时并未进行及时更换,采用混凝土直接封堵。老旧化粪池采用的砖混结构,极易随着基坑水平位移而造成破坏。在未发现化粪池池身裂缝之前,采用注水抽化粪池沉淀粪便,造成了基坑边坡的第二次大的变形。

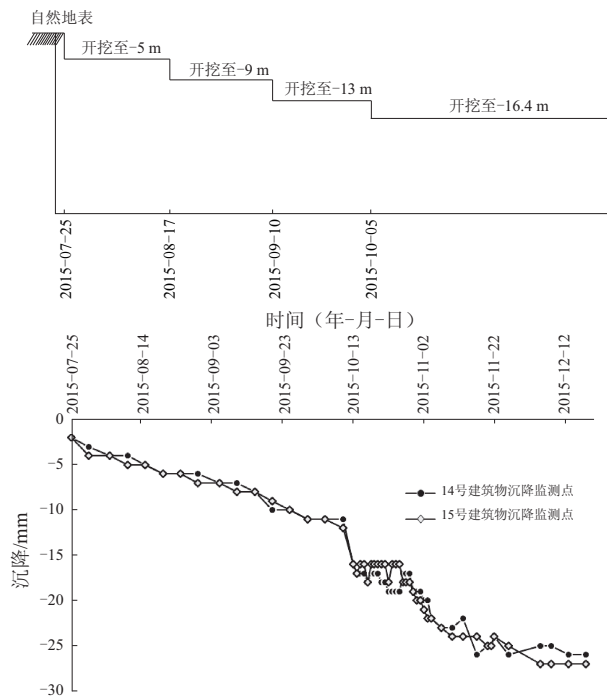
图 3 电子水准仪-监测建筑物沉降变形

本文选择基坑南侧紧靠基坑的 5 层建筑物沉降变化量较大的 14、15 号两个监测点,见图 3,分析该建筑物在各个开挖工况下的沉降变形趋势,从基坑开挖支护工况上可以看出,从 10 月 5 日基坑开挖见底到 10 月 13 日,该 5 层建筑物沉降变化趋势为缓慢增加,10 月 13 日开始,沉降曲线突增变陡,从图 2 及图 3 可以看出,随着加固及控制水源等措施后,基坑水平位移趋于稳定,但是建筑物沉降仍在继续发展。

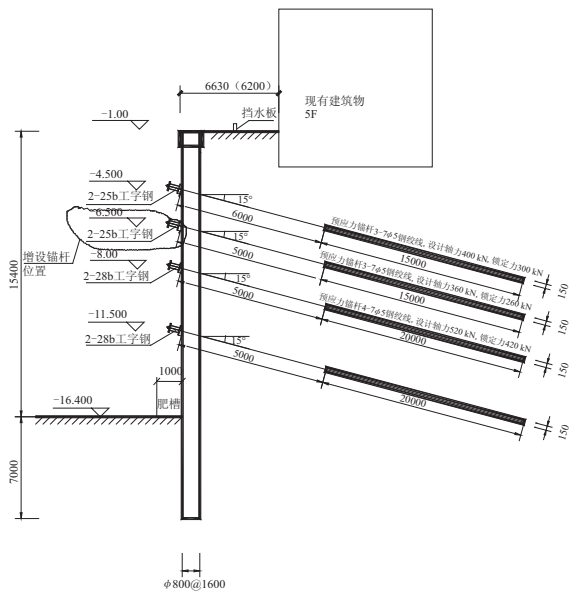
图4 增设加固锚杆支护剖面图

综上所述,由于渗水及基坑施工时间过长的影响,土体的抗剪强度、侧摩阻力不断下降,引起预应力锚杆预应力损失,基坑边坡稳定性降低,桩间土局部空洞,造成冠梁顶土体下沉,带动上部边坡整体下沉和水平位移。为防止基坑变形进一步加大,应采取紧急加固措施。

2) 由于基坑已施工至槽底,坑内不具备被动区加固施工的可能;基坑南侧5层楼基础与基坑较近,且埋深较浅,不具备上部土卸荷的可能,根据场地地质条件以及原有支护系统的综合评价,在原有基坑设计剖面基础上,在第一、二道锚杆间增设一道锚杆,锚杆长度为20.0 m,其中自由段5 m,3×7A5钢绞线,设计轴力360 kN,锁定力260 kN,采用双25B工字钢腰梁。增设锚杆基坑设计剖面图见图4。
