# 某宿舍楼墙体开裂的实例分析

空军工程设计研究局 常书义

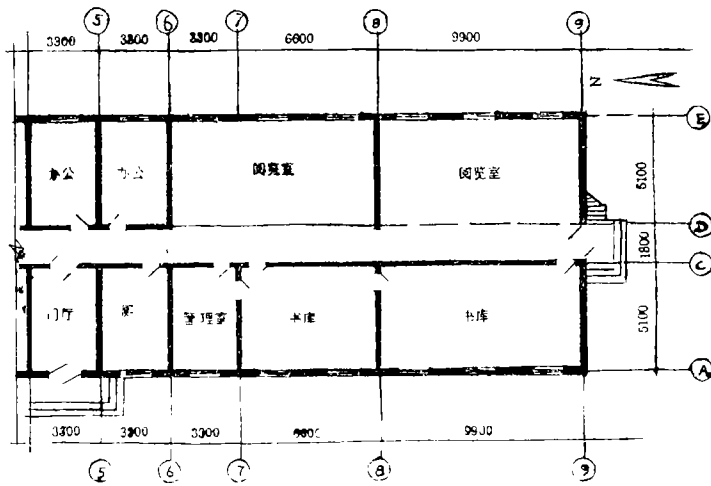
图1 首层平面

2. 设计简况: 采用条形基础, 砖混结构, 总荷重每延米180kN。室内地坪标高40.45m, 室外地面标高40.00m, 基槽深-1.80m。外墙为36cm厚砖墙, 内墙为24cm厚砖墙, 部分纵墙(顶层D轴南侧)采用20cm厚加气混凝土块墙。结构为纵横墙混合承重(首层平面见图1), 首层南部为9.9m的大开间, 墙体较少, 间距较大, 相对空旷; 北部为3.3m的小开间, 横墙较密, 刚度较大。二层以上的平面布置全部为3.3m

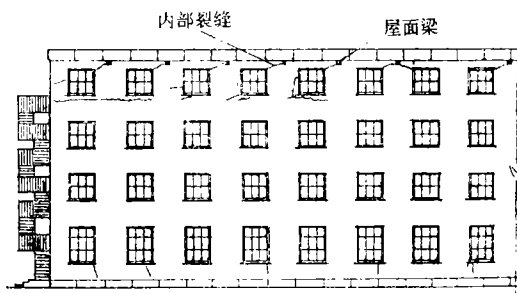
图 3 东立面开裂示意图

1.顶层的裂缝较多（见图3、图4的上部），主要分布在楼房纵墙的两端部，尤其集中在南部。在窗的上、下口有水平及斜裂缝，缝宽在2~3mm以下。

2.顶层的两道内纵墙中，D轴纵墙南部为加气混凝土砌块墙，在该墙顶部朝同一方向有开裂。

2. 顶层没有较大的活荷载，其墙体的裂缝主要是由于屋盖结构的温度变化所引起的。由于南部屋盖的支承墙体较少，相对位移较大。屋面又是在冬季完工的，到了夏季受热产生膨胀变形，而砖和砼的胀缩性又不同，因此，在温度应力的作用下，当应力值超过混合砂浆的强度时，就造成了内、外墙体的开裂。而这种裂缝一般不会向下开裂，从实际情况来看正是如此。

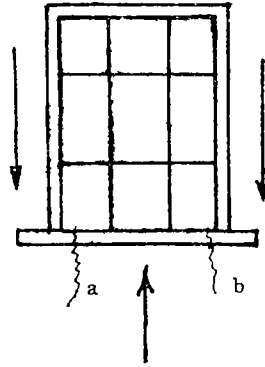
图 5 窗台受力关系

3. 底层墙体裂缝主要发生在大开间的外墙窗台下，而走道内纵墙（C轴承重墙）没有开裂。这是什么原因造成的呢？北京市建筑设计研究院研究所的鉴定报告指出：“作为整幢房屋的结构布置不甚均匀，南北两端刚度差异较大，有明显的偏心。南北两部分纵横墙混合承重，受力不甚规则等。”正是由于设计存在着以上不足，造成纵横墙受力差异很大，使得在大开间处纵墙承受很大的

垂直作用力，导致地基因受力不均而产生不均匀变形，窗台下墙体也因沉降而受剪（受力关系如图5），容易在局部形成剪切破坏面（图5中的a、b），同时，设计在构造上又无措施，从而造成了部分窗下墙的开裂。这种裂缝一般发生在窗台的两边角，距窗台近处大，向远逐渐变小。该墙体开裂的特征充分证明了这一点。
