# 锦屏二级水电站 TBM 施工中的岩爆问题分析及对策

**【摘要】** 锦屏二级水电站施工排水洞在施工前的 101 d 内, 仅掘进 1 027 m。这期间共发生 3 次岩爆, 直接影响到掘进的进程。按照岩爆发生的时间顺序, 依次描述这 3 次岩爆的危害程度, 影响范围。岩爆的发生具有一定的规律性, 不仅与高地应力有关, 而且与岩体的结构特征、赋水条件等有一定的关系。同时, TBM 施工的特点也是加剧岩爆发生的因素之一。最后, 通过对岩爆发生规律的分析, 提出了相应的对策。

## Rock-burst and Its Countermeasure of TBM Construction in Drainage Tunnel of a Hydropower station

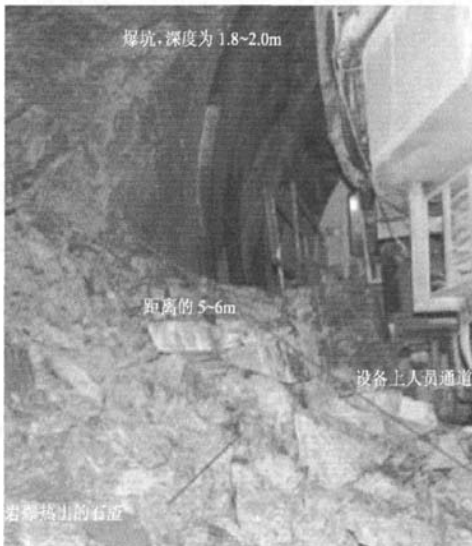
2008 年 8 月 17 日晚上,施工排水洞 SK14+415 左侧(面向掌子面)8 点至 10 点位置,发生强烈岩爆(见图 1)。岩爆形成轴线方向塌坑纵向长度约 4 m,环向方向宽度约为 5 m,塌腔最大深度达 1.8 m。约 2 秒钟后,在 SK14+410~SK14+390 洞段右侧及顶拱再次发生岩爆,暴露出的岩体在强大地应力作用下,瞬时弹出,该洞段顶拱和右侧壁全部崩塌(见图 2 和图 3)。塌腔最大位置位于顶拱中心位置,深度达 2.1 m,环向宽度为 4.0 m。

图 1 岩爆产生的塌坑

本段的岩性为三叠系中统岩塘组灰色-灰白色粗晶大理岩。厚层,新鲜,岩体较完整,裂隙不甚发育,岩石单轴饱和抗压强度为 60~80 MPa,少量渗水,属 II 类围岩。

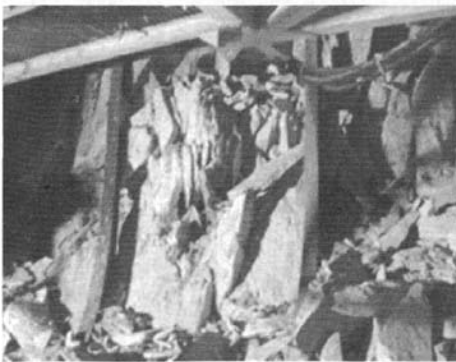
图 2 塌坑附近边墙下部破坏情况

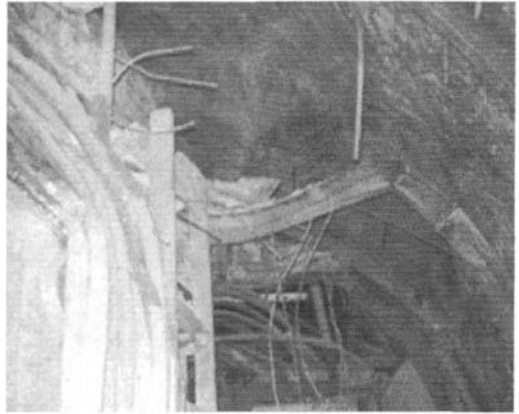
图 3 右侧拱顶位置塌方情况

岩爆发生后,4 榀拱架有 2 榀拱架被砸断,2 榀拱架出现变形,岩爆发生处的钢筋网部分脱落、部分被破坏,已经施作的锚杆未发现有脱落现象(见图 3)。

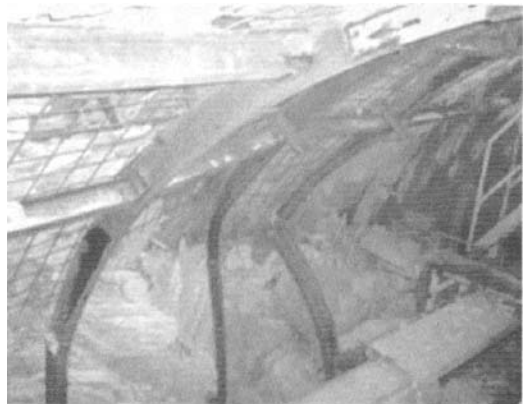
2008 年 9 月 12 日深夜,在 SK14+241~SK14+273 段(总长 32 m)发生强烈岩爆。本次岩爆产生的塌坑主要分布于两侧边墙腰线上下,岩爆破坏深度为 0.5~2.0 m,其中 SK14+241~SK14+251 段,10 m 范围内顶拱及边墙围岩破坏相对严重,拱顶及边墙围岩全部碎裂,6 榀钢拱架严重扭曲、断裂(见图 4)。在 SK14+241 位置右侧拱顶 2 点钟位置,有一块重约 3 t 的岩石脱落,并压住锚杆转机,其塌坑深度达 2 m(见图 5)。

图 4 第二次岩爆塌方左侧拱架破坏情况

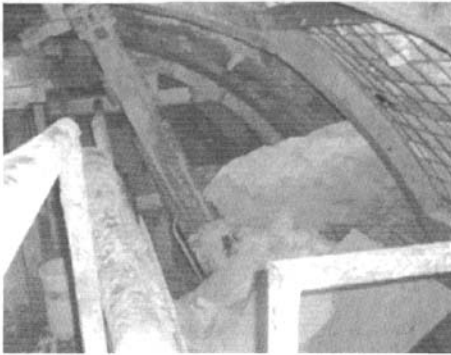
图5 塌方落下的石块卡住了锚杆钻机

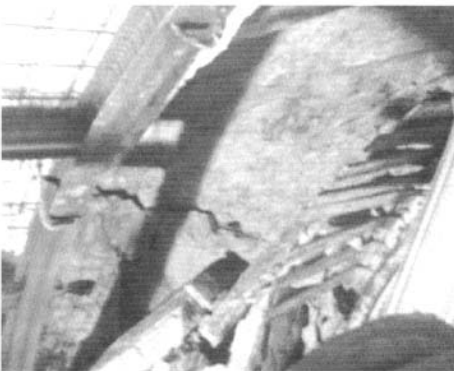
2008年9月22~23日在SK14+230.1~SK14+227.5段发生强烈岩爆。本次岩爆的位置为7点至9点钟。本次岩爆共发生了三次,第一次为9月22日0:17,在SK14+230.1~SK14+227.5段7点至10点位置发生第一次岩爆,9月23日7:20,在此位置发生第二次岩爆,8:05,第三次发生岩爆。这3次岩爆声响巨大,并造成施工排水洞SK14+230~SK14+222段左侧边墙较大范围塌方,塌腔深度为2.5m,总塌方量约为20m<sup>3</sup>(见图6)。

图6 SK14+230~SK14+222段岩爆塌方产生的塌腔

由于未能及时对该处塌腔进行封闭,该处塌腔在22日晚至23日早上这段时间内,内部裂缝进一步扩展,并在23日早上脱落、掉块,塌腔深度扩展到2.5m左右,塌方量达到30m<sup>3</sup>左右。
