基坑开挖及降水引起周围建筑物 不均匀沉降的实例

陆培毅 顾晓鲁

【摘要】 在建筑物较近处,放坡开挖 8.0m 的基坑,由于降水、开挖及雨后土体强度的降低,引起建筑物不均匀沉降,通过实测发现,降水引起的地面沉降影响范围约为井深的 1.5 倍;放坡开挖引起的地面沉降影响范围约为坑深的 3~4 倍,以及雨后土体强度降低会进一步加强土体变形等结论。

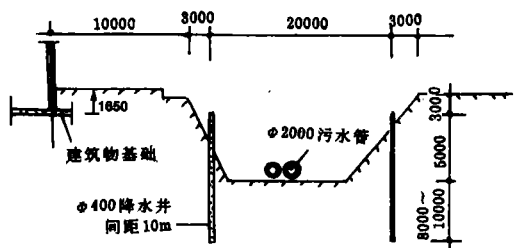
图 2 基坑剖面图

天津开发电力公司拟建的 35kv 变电站及办公楼位于武清县逸仙工业园内。办公楼分三层及四层两部分,基础用沉降缝分开,35kv 变电站为两层。两栋建筑皆为框架结构,柱距为 6.6m、5.4m、7.6m 三种。基础采用梁板式,筏板厚 350mm,梁高为 800~1100 不等。基础埋深 1.65m。建筑物总平面见图 1。当建筑物在建造过程中,在建筑物北侧距离约 10.0m 的地方,从 1998 年 4 月 20 日以来进行地下水管施工,基坑开挖深度约 8.0m,采用天然放坡,靠建筑物一侧放坡较陡,现场肉眼观看坡度不大于 1:0.5,坑的另一侧放坡约 1:0.8,基坑剖面见图 2。

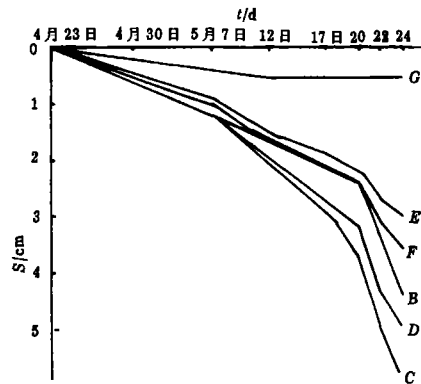
图4 办公楼各点沉降汇总图

从沉降汇总曲线图4和图5可看出沉降可分为三个阶段:

第一阶段:从观测至5月7日,各点的沉降比较均匀,靠近基坑一侧的B、C、D三点沉降皆为12.0mm, E、F两点为9.0mm、10.0mm。离基坑最远的G点沉降仅为4.0mm。

第二阶段:从5月7日至5月20日,除G点外,各点沉降速率加大,C、E两点最大

不均匀沉降为15.0mm。

第三阶段:从5月20日至5月24日,除G点外,各点沉降速率继续加大,变形向陡降形发展,C、E两点最大不均匀沉降为29.0mm。尤其是B、D、C三点每天的沉降平均达10.0mm。离基坑较远的G点沉降仅为5.0mm,可认为此点沉降是由于施工荷载引起,此点基本不受基坑开挖及降水的影响。

引起。一般施工荷载引起的沉降是比较均匀的,而且经过一段时间后就稳定了。降水引起的沉降一般在降水漏斗形成后,也会趋于稳定。所以,第一阶段各点沉降比较均匀。

第二阶段:由于基坑放坡开挖,引起地表沉降,使各点沉降速率加大,两楼相邻柱基的不均匀沉降最大值分别为 15.0mm、14.0mm,在规范允许范围内(规范规定框架结构,相邻柱基不均匀沉降差为 0.002 倍柱距)。

第三阶段:沉降速率又忽然加大,主要是由于 5 月 20 日下了一场大雨,坑内积满了水,雨水渗入地下,使土的抗剪强度降低;又由于土坡坡度较小,基坑有失稳的可能性。天然土坡失稳的前兆是地表产生裂缝、土体向坑内移动。经现场查看,虽未发现地表裂缝,但深部土体已向坑内移动,大部分降水井已脱离土体,井的上部位移达 15.0cm,下部位移达 20.0cm。但由于抽水没停,渗下的雨水很快被抽走,土的强度得到部分恢复,并且,基坑大部分回填了厚达 3.0m 的碎石,使土体的移动得到控制。

从上表可看出,下雨前,当坡度为 1:0.5 时,土坡基本能自立,但已没有安全储备;下雨后, K 值下降到 0.94, 小于 1.0, 土体开始滑动。当坡度为 1:1 时,雨后 K 值接近 1.0, 若采取一些措施,土坡是可以保持稳定的。

(4) 为防止不均匀沉降的继续加大,基坑应赶紧回填,否则,再下雨,基坑有整体失稳的可能。

(5) 局部不能回填的地方应加大坡度,坡度不能小于 1:1;或局部卸土 2.0m 以上。

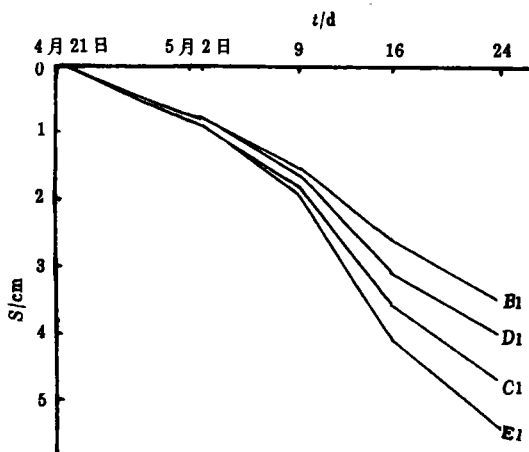
图5 变电站各点沉降汇总图

第一阶段:从4月21日至5月9日,各点的沉降比较均匀。

第二阶段:从5月9日至5月16日,沉降速率加大,最大不均匀沉降为14.0mm。

第三阶段:从5月16日至5月24日,沉降速率减小。
