# 基于 TBM 滚刀磨损监测数据的滚刀磨损状态分析

陈俊达 殷丽君 龚秋明 谢兴飞

(北京工业大学 建筑工程学院, 北京 100124)

## Analysis of the wear state of the disc cutter based on the TBM cutter wear monitoring data

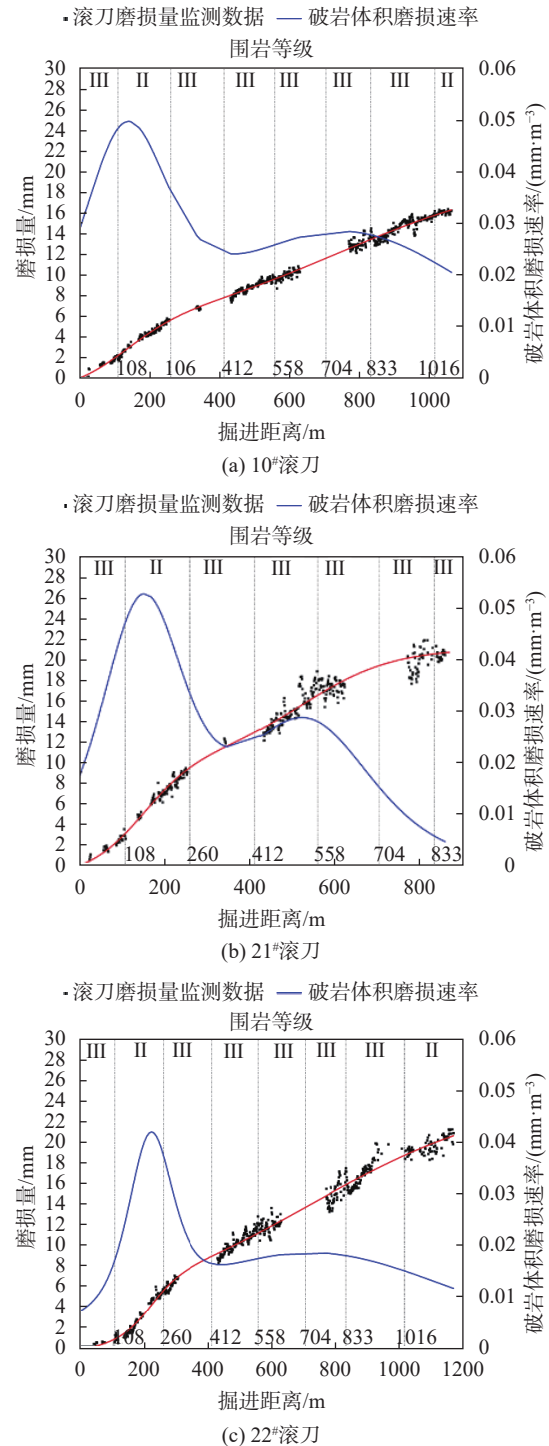
图 5 滚刀磨损量与破岩体积磨损速率图

Fig. 5 Disc cutter wear and cutter wear rate per rock breaking volume

滚刀的刀圈正常磨损是 TBM 刀具消耗的主要形式<sup>[16]</sup>。为了研究正常磨损机制下滚刀的磨损变化规律和磨损速率演变特征,选取从初始磨损量为 0 直至正常磨损至失效的 3 把面板刀(10<sup>#</sup>, 21<sup>#</sup>, 22<sup>#</sup>)进行磨损规律分析。采用公式(4)计算三把滚刀的破岩体积磨损速率。滚刀的磨损量和破岩体积磨损速率与掘进距离的关系如图 5 所示。

由图 5 可知,随着 TBM 掘进,单滚刀磨损量随掘进距离增加而增大,三把滚刀的磨损量变化趋势一致,三把滚刀的破岩体积磨损速率的变化趋势大致相同。TBM 滚刀的刀圈几何尺寸和滚刀破岩时所需的比能会随着滚刀不同磨损状态下刃宽的变化而变化<sup>[17]</sup>,如图 6 所示,全寿命滚刀磨损过程中,不同的刃宽对应着不同的磨损阶段。依据滚刀破岩体积磨损速率变化趋势,可将正常磨损机制下滚刀的全寿命服役过程分为 4 个阶段:加速磨损阶段,减速磨损阶段,稳定磨损阶段,二次减速磨损阶段。加速磨损阶段:滚刀刃宽较小,导致滚刀与岩体的接触面积较小,单位面积上的压力较大,因此滚刀破岩体积磨损速率不断增大。减速磨损阶段:随着滚刀刃宽逐渐增大,滚刀与岩体的接触面积增加,单位面积上的压力减小,磨损速率随之减缓。稳定磨损阶段:滚刀刃宽趋于稳定,滚刀破岩体积磨损速率也变得稳定。二次减速磨损阶段:滚刀的刃宽再次显著增加,导致滚刀与岩体的接触面积进一步增大,单位面积上的压力显著降低,磨损速率进一步减缓。因此刃宽的变化对滚刀磨损的影响不可忽视。

如图 5 所示,由于三把滚刀的服役起点里程不同,导致开挖岩体条件存在差异,同时不同滚刀与相邻滚刀的高差也不同,因此图 5 中 10<sup>#</sup>、21<sup>#</sup>和 22<sup>#</sup>三把滚刀的 4 个磨损阶段分界值存在差异。以图 5(c)中 22<sup>#</sup>滚刀为例,滚刀初始磨损量为 0 mm,加速磨损阶段滚刀磨损量达到 4 mm 时,滚刀的破岩体积磨损速率达到第一个峰值 0.041 mm<sup>3</sup>/m<sup>3</sup>。减速磨

损阶段对应的磨损量范围为 4~9 mm。第 3 阶段(稳定磨损阶段)对应的磨损量范围为 9~15 mm,该阶段内滚刀刃宽相对平稳,滚刀的破岩体积磨损速率

范围为  $0.016 \sim 0.018 \text{ mm}^3$ 。当滚刀磨损超过 15 mm 后, 滚刀进入磨损的第 4 阶段, 即二次减速磨损阶段, 滚刀的磨损速率逐渐减小, 直到磨损达到限值。

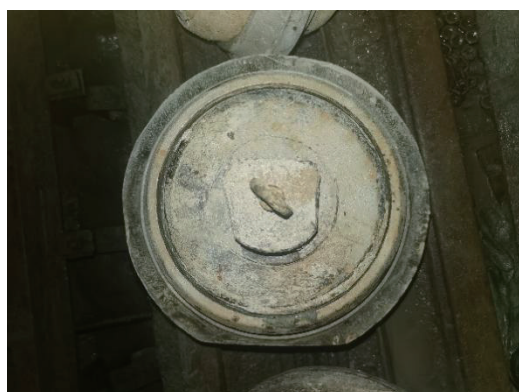
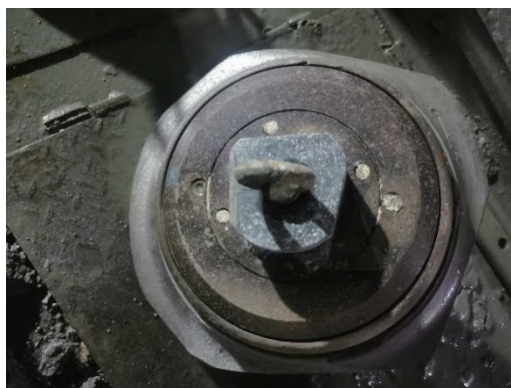
图 10 滚刀偏磨状态图

Fig. 10 Uneven wear pattern of disc cutters

13#滚刀的监测数据波动范围由正常磨损下的1~2 mm,在里程K19+550之后监测值波动范围突增至4 mm左右;16#滚刀的系统监测数据波动范围为1~6 mm,两把滚刀在发生偏磨时的系统监测数据波动形式并不相同,需结合两把滚刀的偏磨状态进行分析。图10为16#和13#滚刀更换刀具时的照片,从图片中可以明显看出,16#滚刀为单弦磨,刀圈仅形成一条磨损弦,13#滚刀为多弦磨,刀圈形成多条磨损弦交替分布。13#滚刀在偏磨之后的监测数据的波动范围更为平稳。

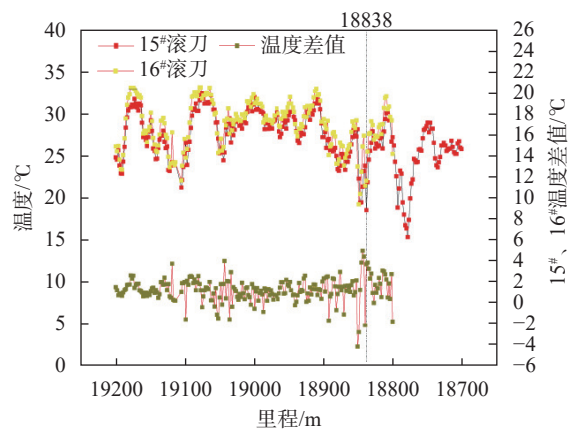
图 11 滚刀偏磨时滚刀温度变化及相邻滚刀温差

Fig. 11 Temperature change of the disc cutter and the temperature difference of adjacent disc cutters when the disc cutter is eccentric grinding

为了分析滚刀偏磨时,其周围的刀盘温度的变化情况,图11展示了15#滚刀和16#滚刀在里程区间段K19+700—K18+700的刀盘温度波动情况。

结合人工查刀数据可知,图11(a)桩号为K19+374处,16#滚刀因偏磨进行了滚刀更换。图11(b)中桩号K18+838处,15#滚刀因偏磨进行滚刀更换。通过计算掘进过程中滚刀与邻近滚刀的监测温度的差值,可以得出是否有异常情况发生。由于16#滚刀安装半径稍大于15#滚刀,故16#滚刀的温度应略微高于15#滚刀温度。通过对15#和16#滚刀温度进行差值计算,得出两把滚刀温度差值的变化情况,如图11所示。

由图11(a)可知,正常掘进状态下15#、16#两把滚刀温度差值在-2~2°C,但从里程号为K19+450处开始至里程桩号为K19+374处16#滚刀因偏磨原因进行更换,16#滚刀温度比15#滚刀温度高,且温度差值逐渐增加,最高达到5°C。

分析图11(b)中的刀盘温度曲线及滚刀温度差值(16#滚刀温度-15#滚刀温度)曲线可知,由于16#滚

刀安装半径略大于 15# 滚刀, 故正常掘进过程中 16# 滚刀温度高于 15# 滚刀, 而在接近里程 K18+838 处, 温度差值为  $-4^{\circ}\text{C}$ , 此时 15# 滚刀温度反而高于 16# 滚刀温度, 且温度差值达到了  $4^{\circ}\text{C}$ 。
