软土地基某泵闸深基坑支护失稳分析及处理

【摘要】 介绍了某泵闸基坑灌注桩围护位移及钢管支撑受力过程, 对造成支护失稳原因进行了详细分析, 探讨基坑设计及施工工艺存在的问题, 介绍了支护失稳后抢险、围护补强、防渗加固及支撑体系补强等措施, 同时对加固补强处置效果进行了分析, 得出相关结论及建议, 为类似基坑顺利施工提供了一定依据。

Accident Analysis and Treatment of Deep Foundation Pit in Shanghai in Soft Soil About One Pump Gate

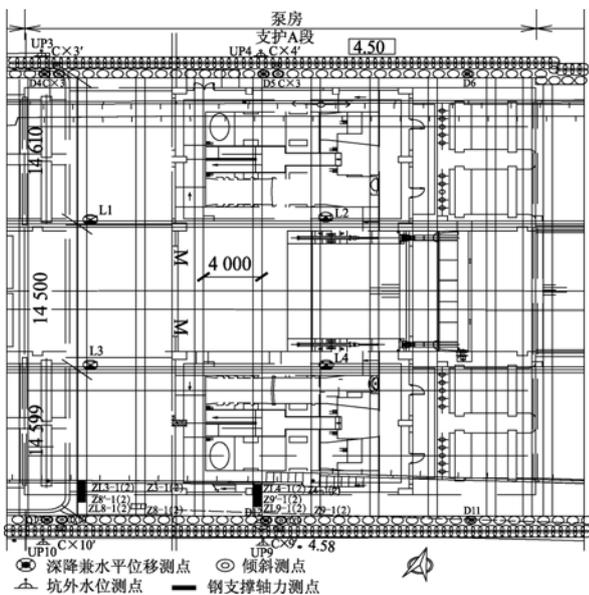
图 1 泵房段测点平面布置图

为了解基坑施工期灌注桩围护不同深度的水平位移,在泵房段基坑南北侧围护灌注桩桩体中各布置 2 个倾斜测点,其中 1 个位于泵房段中部,1 个位于泵房段西侧,南北侧测点相互对应;在基坑南北侧围护顶部冠梁各布置 3 个水平位移测点,其中 2 个与倾斜测点相邻;为了解基坑施工期钢管支撑体系的受力状态,在两道支撑各布置 2 个轴力测点;为了解基坑开挖过程中坑外地下水位变化,在南北侧搅拌桩防渗墙外 1~2m 处各布置 2 根水位管。测点布置见图 1。

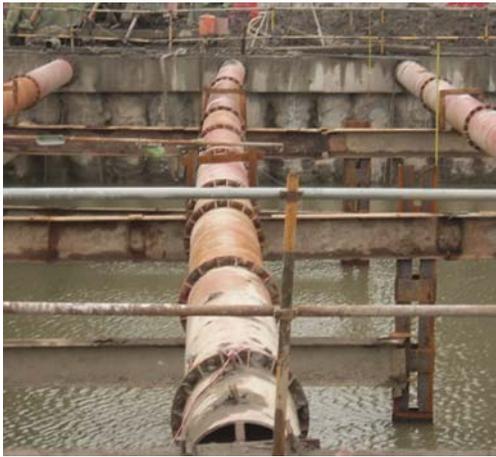
图3 典型扭曲钢管支撑

泵房段基坑土方分两层进行开挖,1月16日进行土方开挖施工,20日完成第一层土方开挖,23日完成第二层土方开挖。24日CX4实测位移最大达 135.07 mm,超过警戒值(60 mm)75.07 mm,位于坑底以上 1.1 m 处,现场巡视发现北侧灌注桩围护有 3 处发生断裂,19 处发生横向裂缝,且桩间有地下水渗出,桩损位置分布在坑底以上 1.0~1.5 m 处,与桩最大位移位置基本接近;巡视同时发现泵房段大部分钢管支撑发生了明显扭曲,但实测轴力最大仅为 754 kN,与桩体变形不相匹配,判定支撑体系已失稳。典型断桩见图 2。典型扭曲钢管支撑见图 3。

4) 钢管支撑为轴心受力构件, 对扰曲度、水平轴线偏差要求较高, 但检测发现大部分钢管与设计轴线偏离 $1.0\sim 1.5\text{ m}$, 远超过规范^[7]规定 3 cm 的误差范围, 实测钢管轴线左右两侧应力差异较大, 甚至出现一侧受拉另一侧受压明显偏心现象, 取均值后轴心处轴力较小。现场巡视发现冠梁及钢围檩与支撑端头间存在间隙, 未用速凝细石混凝土充填, 分块钢围檩间未形成有效衔接, 使得围护无法发挥排桩挡土作用。

5) 本工程支撑跨度达 44 m , 根据钢管截面惯性矩及弹模计算的钢管弯曲临界压力^[8]仅为 1492 kN , 考虑钢管水平轴线明显偏移, 钢管弯曲时实际轴力小于该值, 第一道钢管支撑的设计轴力 900 kN , 但在预应力施加至 600 kN 时, 部分钢管已发生弯曲, 由于围护桩向坑内位移较大, 钢管支撑很快失稳, 无法有效发挥其控制桩体位移作用。钢管支撑轴线偏差较大是其失稳的主要因素。

在泵房段原第一道支撑每根支撑旁增加一根支撑,形成水平双榭;在原第二道支撑(轴线高程-0.9 m)之上加设一道支撑钢管,轴线高程为 0.1 m;在原第二道支撑每根支撑旁增加一根支撑,形成水平双榭。水平双榭钢管之间沿垂直水流方向每隔 4 m 焊型钢(双拼 30 # 槽钢),使双榭钢管连接成整体;上下双榭钢管所需钢纵梁、钢围檩、牛腿等结构的型号、规格、结构形式相同,并同原设计,抱箍采用 20 c 槽钢焊接而成。水平双榭钢管应同时施加预应力,施加预应力时应使支撑和钢围檩之间保持垂直关系,加力时严格控制加力点的位置,尽量保证中心对称施加。

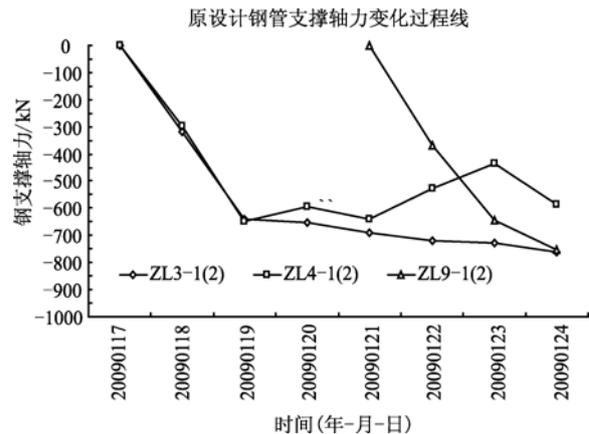
图4 开挖工况原钢管轴力变化过程线

3) 为争取施工进度, 第二层土方开挖采取随挖随撑的施工工艺, 即开挖8m长度土方到坑底后安装两根钢管支撑, 再施加预应力, 未能有效发挥钢管支撑控制围护变形的作用, 大部分位移在钢管安装前已发生, 导致第二层土方开挖过程中围护变形突出, 钢管支撑轴力在预应力施加后增长较小, 原设计钢管支撑轴力变化过程线见图4, 土方开挖工况测点CX4在土方开挖过程中的变形曲线见图5。

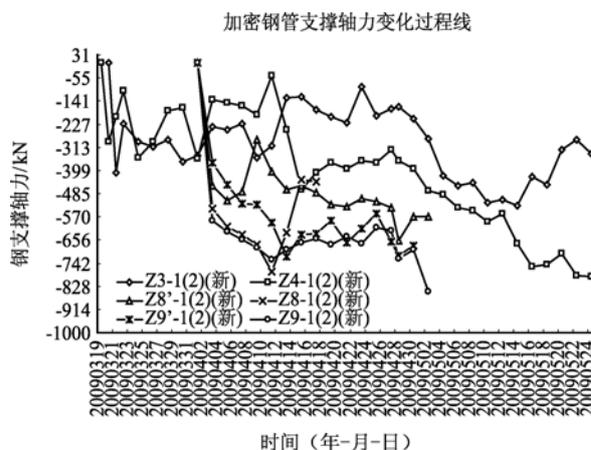
图 6 抽水后加密撑轴力变化过程线

由于加密钢管支撑严格遵循规范对扰曲度、水平轴线偏差及预应力施加等要求,尽管坑内抽水过程中桩体位移较小,但第二、三道加密撑轴力增长明显,钢管预应力的有效施加控制了围护向坑内位移,第二、三道加密撑拆除后,第一道加密撑轴力明显增长,支撑轴力变化与施工工况有较好的一致性,抽水后至监测末期加密支撑轴力变化过程线见图 6。
