宁波北仑蓝天船厂岩质边坡稳定性分析

【摘要】 宁波北仑蓝天船厂的岩质边坡均为人工爆破山体后形成的,由于爆破后的岩质边坡没有经过人工处理,所以边坡具有倾角大、风化强、节理发育等特点,已经影响到厂区的安全生产,必须对岩质边坡进行稳定性分析。通过野外现场测绘,运用极射赤平投影法对边坡岩体结构面进行稳定性分析,并在此基础上给出岩质边坡的总体评价和处理意见。

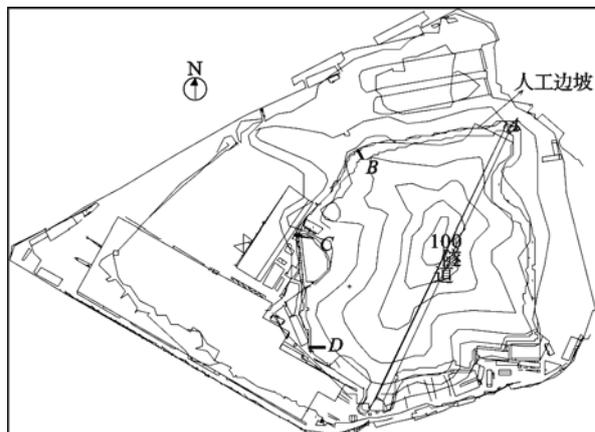
图 1 工程场地边坡示意图

宁波北仑蓝天船厂位于宁波北仑白峰镇内神马岛上,属于丘陵地貌,船厂内自然边坡坡度一般 15~25°,坡顶残坡积土厚约 1.50 m,植被发育。由于厂区建设,对区内山体进行了不同程度的开挖,形成了多处人工边坡(见图 1),坡高 5~45 m,该区岩石

节理、裂隙较发育,现场存在较多塌落的碎石,最大直径超过 50 cm,且大部分人工边坡均未进行相应处理,已经严重影响船厂的安全生产。

根据船厂边坡分段示意图(见图1),将该边坡分为三段进行稳定性分析。

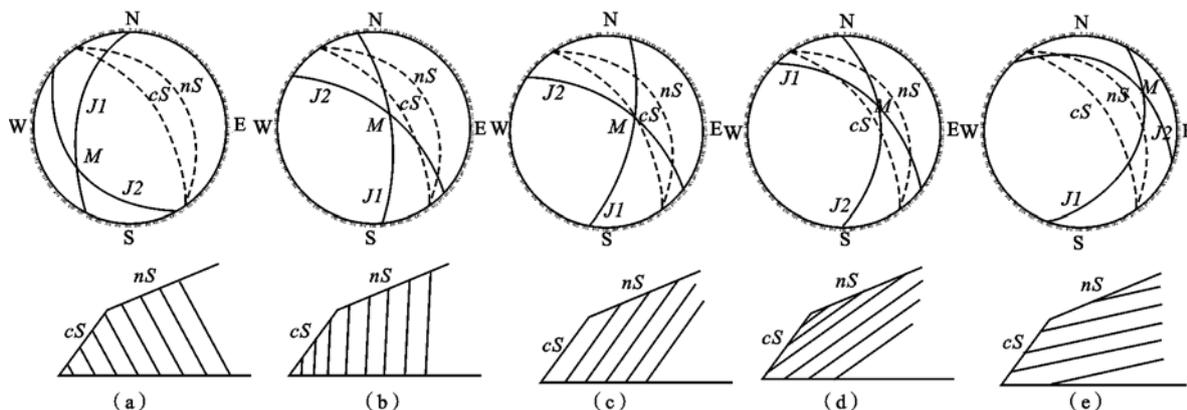
图2 双滑面结构的极射赤平投影

1)最稳定结构(见图2(a)):两结构面 J_1 和 J_2 的交点 M 位于开挖坡面 cS 投影大圆相对的半圆内,说明两结构的组合交线倾向于边坡内,属于最稳定结构。

2)稳定结构(见图2(b)):两结构面 J_1 和 J_2 的交点 M 位于开挖坡面 cS 投影大圆的内侧,说明两结构面的交线的倾角大于开挖坡面 cS 的倾角,边坡处于稳定状态。

3)基本稳定结构(见图2(c)):两结构面 J_1 和 J_2 的交点 M 位于开挖边坡面 cS 投影大圆上,说明两结构面的交线的倾角等于开挖坡面 cS 的倾角,两结构面的交线与开挖坡面 cS 平行,边坡处于基本稳定状态。

4)不稳定结构(见图2(d)):两结构面 J_1 和 J_2 的交点 M 位于开挖边坡面 cS 投影大圆与自然边坡 nS 投影大圆之间,也就是两结构面的组合交线的倾角比自然边坡 nS 的倾角大而小于开挖边坡面 cS 的倾角,如果组合的交线在自然边坡和开挖边坡上有出露时,就容易将边坡切割成楔形体而滑落,此时边坡属于不稳定边坡。

5)较不稳定结构(见图2(e)):如图两结构面 J_1 和 J_2 的交点 M 位于自然边坡 nS 的外侧,说明两结构面的组合交线的倾角小于自然边坡 nS 的倾角,在坡顶没有边坡走向切割面的情况下,边坡能处于

两个结构面组合切割构成的双滑面边坡的稳定条件分析,一般有以下五种情况。(见图2)

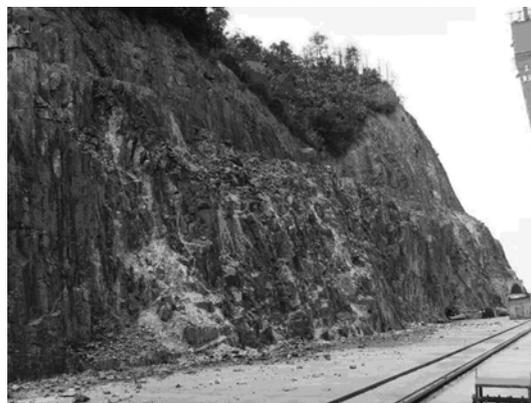
图3 A—B段边坡

A—B段(见图3):该段位于厂区船坞南侧,边坡长约315m,坡高约10~44m,坡向约 350° ,坡角约 73° ,属岩质人工边坡。后沿自然边坡坡向约 350° ,坡角约 25° 。边坡坡顶残坡积土厚约1.50m,植被发育,坡面岩石节理、裂隙发育,局部裂隙在雨季出现渗水现象,现场存在较多塌落的碎石。该段边坡主要发育的节理见表1。

1) 锚杆支护: 针对 A-B 段边坡利用锚杆支护, 该段边坡岩体局部发生倒倾, 面积较大, 可采用锚杆进行拉结, 由于该段上部岩体较破碎, 因此采用锚杆加固后仍需进行喷浆护面, 本段边坡较高, 在条件允许的情况下, 应该设置马道。

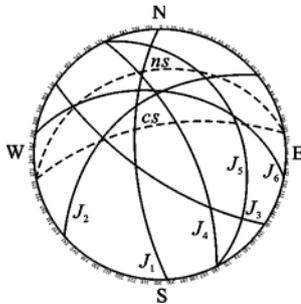
图4 A-B段边坡赤平投影

其中节理密度最大约为13条/m,延伸3~10m。对该边坡的节理面进行极射赤平投影(见图4)。

从图中可以看出: J_1 和 J_2 、 J_1 和 J_4 、 J_1 和 J_6 、 J_2 和 J_3 、 J_2 和 J_4 、 J_2 和 J_5 、 J_2 和 J_6 、 J_4 和 J_6 、 J_5 和 J_6 的投影大圆的交点均在位于开挖边坡面 cS 的投影大圆与自然边坡面 nS 的投影大圆之间,也就是以上两两结构面的组合交线的倾角比开挖边坡面的倾角缓,而比自然边坡面的倾角陡,为较不稳定结构。 J_3 和 J_6 、 J_1 和 J_5 的投影大圆的交点位于自然边坡面的投影大圆 nS 的外侧,属较不稳定结构。此外, J_1 和 J_3 、 J_3 和 J_4 的投影大圆的交点位于开挖坡面 cS 投影大圆的内侧,说明两结构面的交线的倾角大于开挖坡面 cS 的倾角,边坡处于稳定状态。因此,综合评定该人工边坡的稳定性很差。

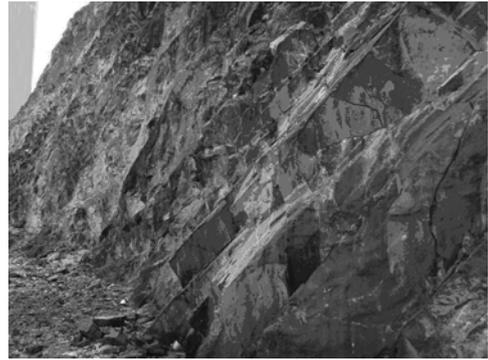
图5 B-C段边坡

B-C段(见图5):该段位于厂区南侧400t龙门吊西南侧至涂装车间北角,边坡长约165m,坡高约13~40m,坡向约300°,坡角约70°,属岩质人工边坡。后沿自然边坡坡向约300°,坡角约25°。坡顶残坡积土厚约1.00~2.00m,植被发育,坡面岩石节理、裂隙发育,岩石风化较强烈,局部裂隙在雨季出现渗水现象。该段边坡主要发育的节理见表2。

2) 锚喷护面: 针对 B-C 段边坡应利用锚喷护面, 该段边坡的稳定性一般, 大部分节理面处于稳定状态, 少部分节理面切割边坡形成楔形体, 造成碎石滑落, 因此可采用锚喷护面, 在锚喷之前应该将边坡上的碎石清理干净。

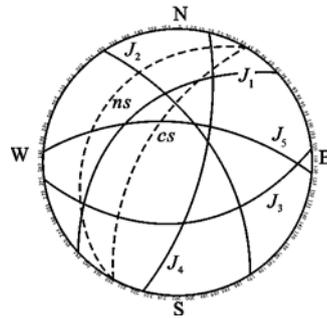
图6 B-C段边坡赤平投影

对该边坡的节理面进行极射赤平投影(见图6)。

根据极射赤平投影图可知: J_1 和 J_2 、 J_1 和 J_3 、 J_1 和 J_5 的投影大圆的交点均位于开挖边坡面 cS

的投影大圆与自然边坡面 nS 的投影大圆之间,两结构面组合交线的倾角比开挖边坡面的倾角缓,而比自然边坡面的倾角陡,为不稳定结构。 J_2 和 J_5 、 J_1 和 J_4 的大圆投影的交点位于开挖坡面 cS 投影大圆的内侧,说明两结构面的交线的倾角大于开挖坡面 cS 的倾角,边坡处于稳定状态。 J_2 和 J_3 、 J_2 和 J_4 、 J_3 和 J_4 、 J_3 和 J_5 、 J_4 和 J_5 的投影大圆的交点位于位于开挖坡面 cS 投影大圆相对的半圆内,说明两结构的组合交线倾向于边坡内,属于最稳定结构。因此,评定该人工边坡的稳定性一般。

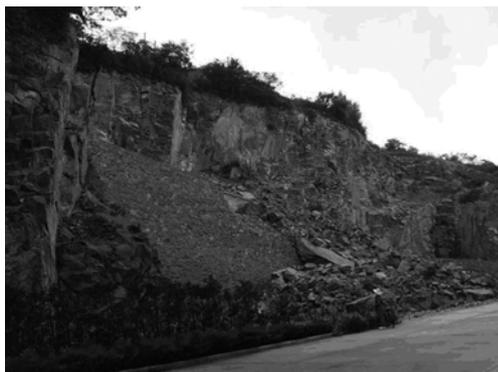
图7 C-D段边坡

C-D段(见图7):该段位于进口处的联合厂房东侧,长约75m,整体坡高约25.0~30.0m,坡向约210°,坡角约75°,坡顶残积土厚度约0.50~1.50m,植被覆盖,自然边坡坡角约20°。原从D点坡角至C点坡顶修筑有一条上山石砌道路,宽约4.50m,路底靠坡脚一侧为浆砌块石的挡墙。后由于路上侧边坡岩体发生崩塌,大块崩塌的岩体将部分路面压塌,崩塌体约100m³。该段边坡主要发育的节理见表3。

3) 坡率法(削坡): 主要针对 C-D 段边坡, 该段边坡稳定性很差, 部分坡体岩石已经坍塌, 现位于山路上侧的坡体坡面较陡, 局部由于竖向节理张开后发生倒倾, 应对山体进行削坡后再锚喷处理。

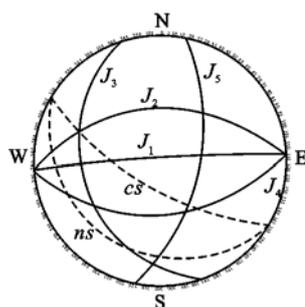
图8 C-D段边坡赤平投影

对该边坡的节理面进行极射赤平投影(见图8)。

根据边坡极射赤平投影图可知: J_1 和 J_3 、 J_2 和 J_3 、 J_3 和 J_4 、 J_4 和 J_5 的投影大圆的交点均位于开挖边坡面 cS 的投影大圆与自然边坡面 nS 的投影大圆之间, 两结构面组合交线的倾角小于开挖坡面的倾角, 而大于自然边坡坡面的倾角, 为不稳定结构。 J_3 和 J_5 组合交点位于自然边坡面 nS 的投影大圆之外, 说明组合交线的倾角小于自然边坡坡面的倾角, 为较不稳定结构。 J_2 和 J_5 组合交点位于开挖边坡面 cS 投影大圆相对的半圆内, 说明两结构的组合交线倾向于边坡内, 属于最稳定结构。根据现场实际情况及上述分析, 该段边坡不稳定, 局部 J_1 结构面发生倒倾, 裂隙张开, 最宽处约 2.0 m, 随时可能坍塌。
