深基坑安全风险与事故案例分析

【摘要】 北京地区常见三种基坑支护型式——土钉墙(复合土钉墙)、桩(墙)锚和内支撑在设计 and 施工中存在的主要风险, 提出了应对措施; 通过事故案例分析, 说明风险与事故的关系。对基坑支护设计、施工、监管、教研有重要参考作用。

Deep Foundation Pit Security Risks and Accident Case Analysis

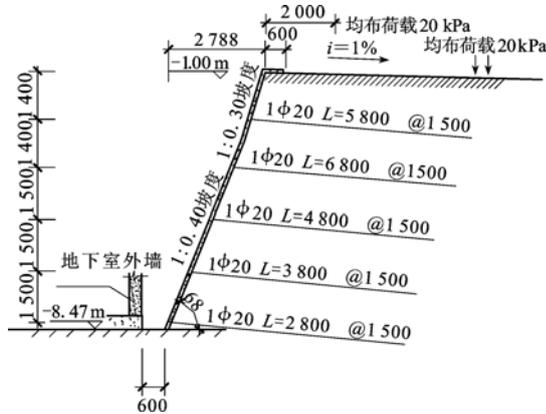
图1 土钉墙设计图

面等组成的支护结构^[1]。土钉墙的基本要件:土坡、土钉和面板。复合土钉墙是指将土钉墙中的部分土钉改为锚杆,或另外增设一排或多排锚杆而组成的支护结构。复合土钉墙的基本要件:土坡、土钉、锚杆和面板。土钉墙设计图见图1。

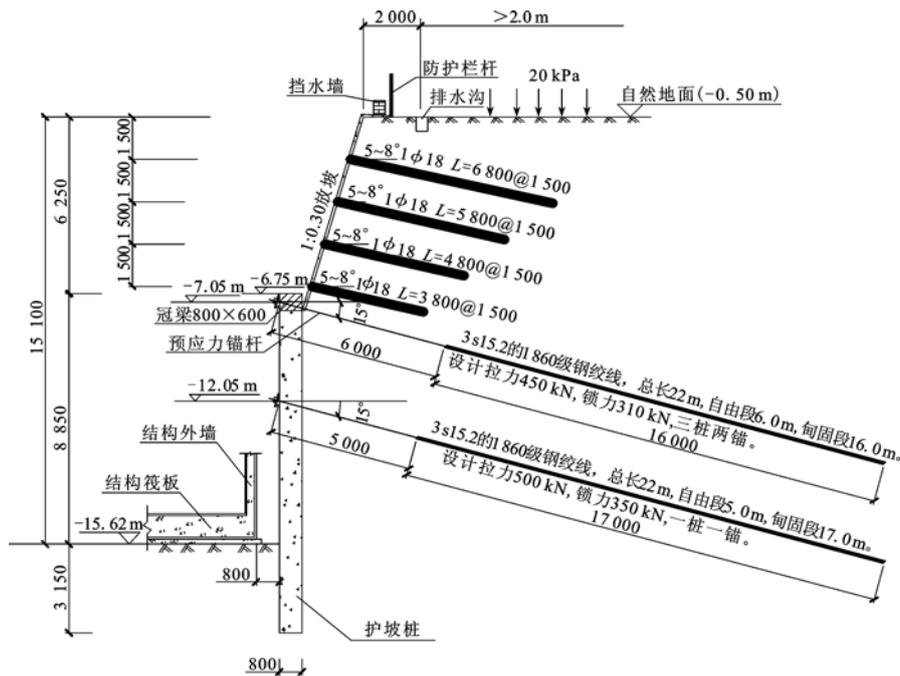
图2 北京地区典型基坑支护剖面图

由护坡桩和锚杆组成基坑支护结构简称为桩锚支护。北京地区典型基坑支护剖面图见图2,上部土钉墙,下部桩锚支护。

桩锚支护是一种成熟稳妥的支护型式,北京地区基坑侧壁安全等级为一级或对变形有特殊要求的二级,大多采用桩锚支护型式,极少采用连续墙锚杆支护,地铁明挖基坑大多采用桩+内支撑支护型式。目前,对于桩锚支护设计与施工,其最大安全风险不是桩身配筋和锚杆长度是否足够,也不在于成桩工艺是否能够保证桩身质量,而在于桩间土的支护设计不当和锚杆施工工艺不妥。这是通过对近几年多起事故的原因分析后而得到的结论。

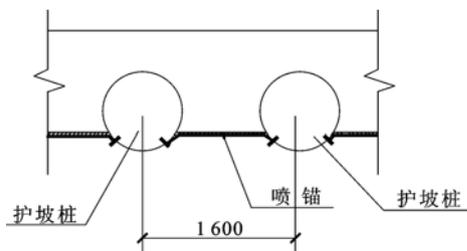
图3 桩间土支护平面图

2.2.1 桩间土支护设计不当 对于无地下水桩间土较稳定的桩锚支护设计,桩间土支护宜采用粗钢板网+加强筋(与护坡桩连接牢靠)支护方式,见图3和图4;当桩间有渗漏水且存在流砂层或粉土时,宜在上述粗钢板网外面增加一层钢筋网,纵筋与桩顶冠梁连接。目前较常见的钢板网+“U”卡或“T”钉的支护方式应当避免。

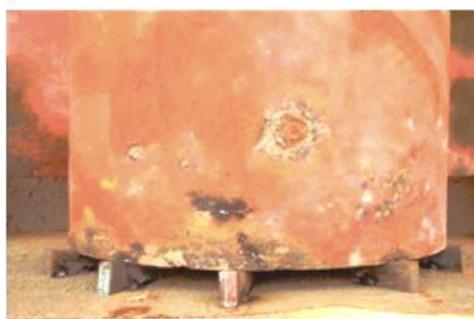
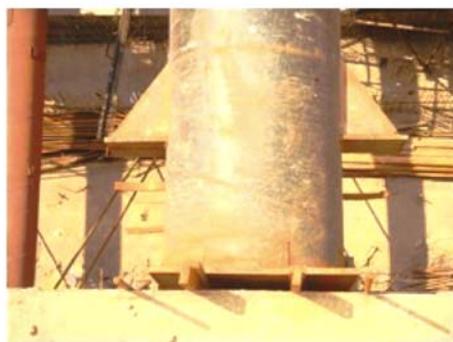
图5 无活络头活动端照片

2.3.1 钢支撑构造不规范 钢支撑中间段通常为钢管,直径为609 mm、630 mm和800 mm,两端分别设计为有活络头的活动端和固定端,但个别单位将活动端设计成无活络头的,见图5,此种设计无法保证钢支撑轴心受力,应当避免。

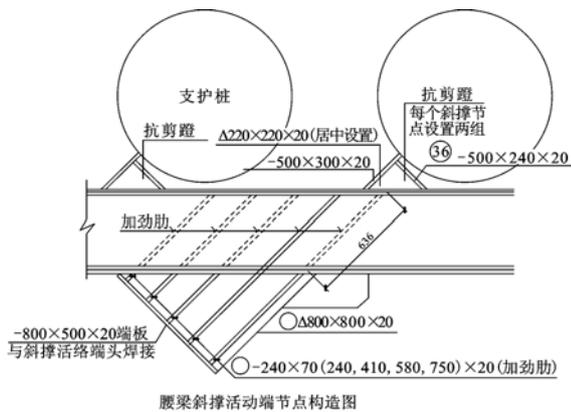
图6 抗剪构造设计图

2.3.3 斜撑腰梁抗剪构造不合理 斜撑腰梁抗剪构造是传递斜撑轴力的主要构件,抗剪构造设置不合理,轻则预压力加不到设计值,重则支撑脱落导致事故。目前普遍采用的抗剪构造设计图见图6,该图抗剪铰设计有待改进,一是尺寸规格不足,二是两个以上的抗剪铰不可能同时顶到护坡桩上。推荐设计和做法是:抗剪铰嵌入围护桩桩间的深度不小于半个桩径与喷射混凝土厚度之和,并用混凝土充填密实。

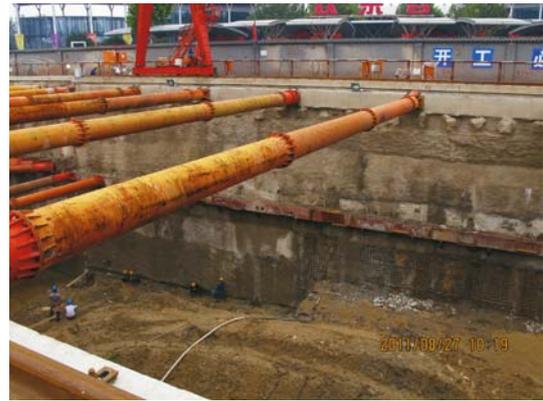
图7 严重超挖

2.3.4 土方开挖与设计工况不一致 土方开挖严格执行设计工况是基坑工程施工基本要求,也是保证基坑安全的前提条件。但是,按现行规范设计的工况不能满足大型土方开挖设备施工要求,换言之,要完全按设计工况开挖,就不能使用大型土方开挖设备。这样,不仅工期不允许,也不符合北京地区土质条件较好的实际情况。现场常见到的实际开挖情况见图7,是在“拉槽开挖”隐盖下的严重超挖。尽快规范普遍采用的“中拉槽”土方开挖方式,使之既能保证基坑施工安全又符合规范和设计要求,是工程师们努力的方向和当务之急。目前的解决思路是通过设计、施工、监测和验收综合解决。具体做法:设计阶段引入“中拉槽”和“试挖”,也就是说,通过“试挖”“中拉槽”,如果相关监测数据在正常范围内,那么,“中拉槽”方式的土方开挖就是符合规范和设计要求的;施工阶段编制“试挖”方案,该方案作为土方开挖方案的一部分通过专家评审,并严格按方案“试挖”;监测阶段通过编制和执行有针对性的“试挖”方案,获得准确、全面的监测数据;验收阶段是指设计、施工、监理、建设单位和专家五方对“试挖”进行验收,如果数据真实可靠,且都在允许范围内,则整个工程的土方开挖都可

以按“试挖”方案进行,相反,则需做调整。

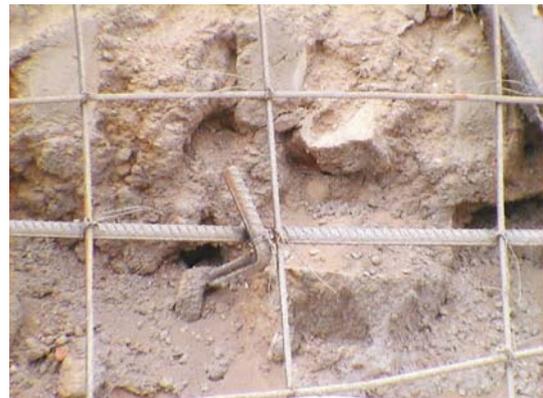
图8 不宜采用的“J”型连接方式

北京地区土钉墙及复合土钉墙最大问题是土钉与面板连接不牢靠。不宜采用的“J”型连接方式见图8,早期多采用此种连接方式,事故频发,现已改成“L”型或“T”型焊接。基坑塌方发生后,土钉头均被拉断,而土钉和加强筋基本完好见图9。

1)对于土钉墙(复合土钉墙),设计选型时,要注意适用条件:单一土钉墙支护深度不得超过10 m,复合土钉墙支护深度不宜超过13 m;有地下水或地下水不易疏干的,不宜选用;冬施条件下,须采取保温措施。土钉与面板连接是设计施工的关键,较合理的连接方式为“L”型或“T”型焊接。

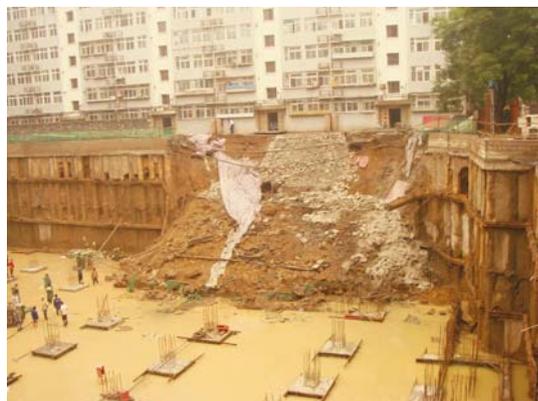
图 10 基坑坍塌情况

3.2.1 桩间土流失导致基坑坍塌 某基坑事故

现场见图 10。该基坑深 13 m,已做完底板,2008 年某日一场大雨后基坑坍塌。经过现场调查分析,认为坍塌过程是:大雨及基坑边大量积水导致桩间土流失,桩间土流失造成地面沉降,地面沉降导致自来水管断裂,带压自来水导致基坑坍塌。从图片中可以看到坍塌部位两侧桩间土流失情况。

2)对于桩锚支护,加强桩间土支护和采取适当的锚杆施工工艺是确保基坑及其周边环境安全的关键所在。

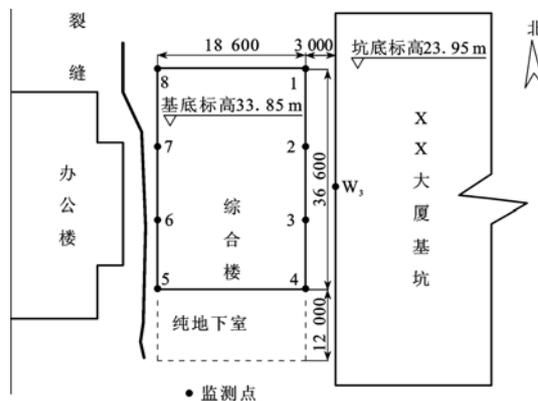
图 11 综合业务楼与基坑及原办公楼位置关系

3.2.2 锚杆施工工艺不当导致周边建筑物沉降和倾斜 某综合业务楼裂缝位置与基坑位置关系见图 11,基坑西侧支护结构与某综合业务楼基础剖面关系见图 12。基坑施工期间,综合楼出现差异沉降,该综合楼与办公楼连接处两层的楼面和楼面及室外地面出现贯穿性裂缝,缝宽约 10 mm。

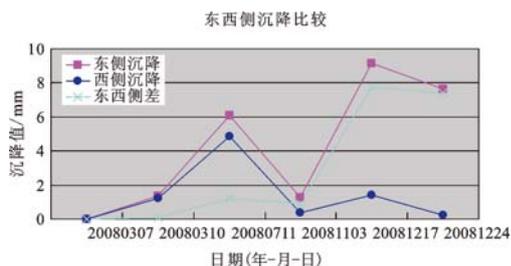
图 13 综合业务楼东、西侧平均累计沉降及差异沉降曲线

调查分析,发现综合楼的沉降及差异沉降最快时期正好是第二层锚杆施工及之后一段时间(见图 13)。调查结论:裂缝产生的原因是综合业务楼发生了差异沉降,××大厦基坑西侧第二排锚杆施工和支护结构水平位移是综合业务楼发生差异沉降的主要原因。

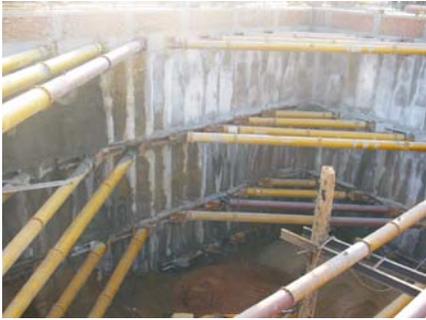
图14 坍塌前基坑南侧情况

熊猫环岛站基坑深 22.5 m,南端扩大端宽 29.3 m。基坑采用桩加钢支撑的支护体系,设置 4 道支撑,支撑间距 3.0 m。扩大端为减小支撑长细比在中间设置临时立柱(见图 14)。

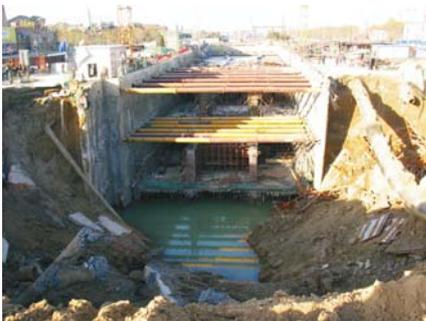
图15 坍塌后南向北情况

2005 年 11 月 30 日下午 14:20 分左右,基坑南侧

深度约8 m处有水渗出。5 min后,出现大量涌水,十分钟后,基坑南侧边上出现裂缝。14:35左右基坑南侧中间部分突然坍塌,并迅速向两侧发展,造成斜向钢支撑体系脱落,引起两侧围护桩倒塌(见图15)。

3)对于内支撑(钢支撑),规范“中拉槽”土方开挖,实现钢支撑端头与桩顶连梁和腰梁的连接,改进斜撑腰梁抗剪结构和钢支撑构造是业内同行努力的方向。

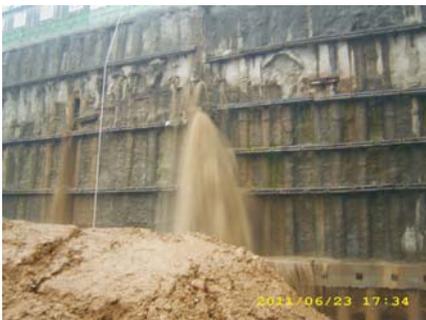
图16 基坑涌水情况

王府井某基坑于2011年6月14日开挖深度-22 m。6月23日,北京遭遇特大暴雨,16:00开始,基坑东侧175—183 桩之间发生涌水现象,两个涌水点,两个小时涌水量约1万 m^3 (见图16)。桩顶外侧土体淘空,空洞上方二层板房因设有30 cm 钢筋混凝土基础而无恙,基坑位移增加6 mm,有惊无险。
