南通滨江公园亲水平台塌陷成因分析及治理措施

【摘要】 南通滨江公园亲水平台地处南通狼山风景名胜,属于长江南通桃园险段,于 2012 年 8 月 12 日突然发生局部塌陷,造成重大险情。主要从水文、工程地质角度分析了该亲水平台塌陷产生的原因,并对该地质灾害整治修复提出了具体的建议措施。

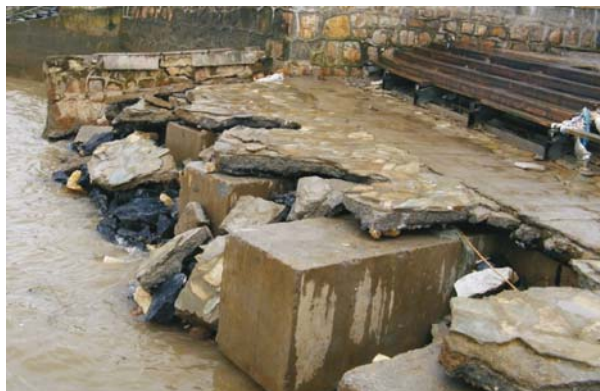
6.2 m,靠近长江一侧修有踏步,踏步下平台面标高约 4.8 m,前缘已坍塌约 15 m(见图 1),后方陆域有明显的裂缝,水域近岸分布有新近抛石,亲水平台正前方的水下地形有一个深槽,标高由约 -5 m 突然降到约 -20 m,由近岸向江心泥面标高由 -3.0 m 过渡到 -37.0 m,水下地形较为复杂。

图 1 亲水平台塌陷

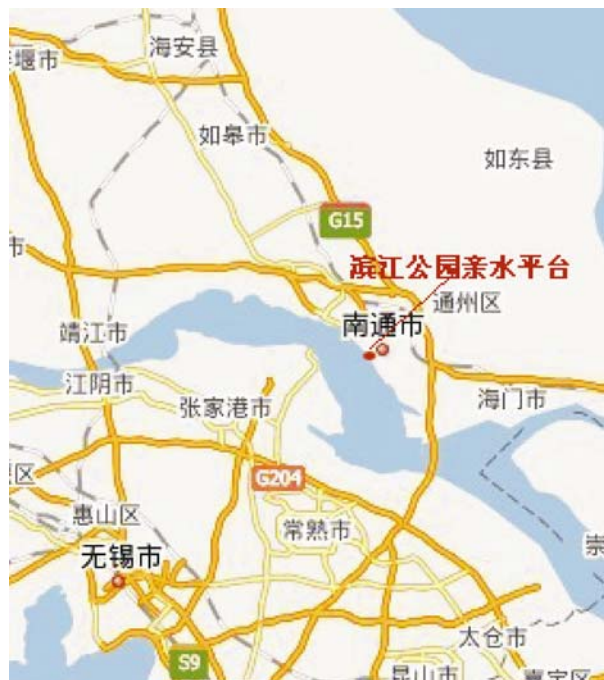
南通滨江公园亲水平台恰好位于长江凹岸段(见图2),北侧有个抛石丁坝,南侧约150 m处为龙爪岩,距离亲水平台约400 m为长江主航道,来往大型船只非常多。水流在流经弯道时,由于重力和离心力的共同作用,断面内形成横向环流,横向环流与纵向主流运动的叠加,使弯道水流呈螺旋流运动状态^[1],这样的地貌环境导致了长江水水流在亲水平台区域形成了非常复杂的涡流、环流,加剧了对岸边的冲刷力度。

图2 南通滨江公园亲水平台位置示意图

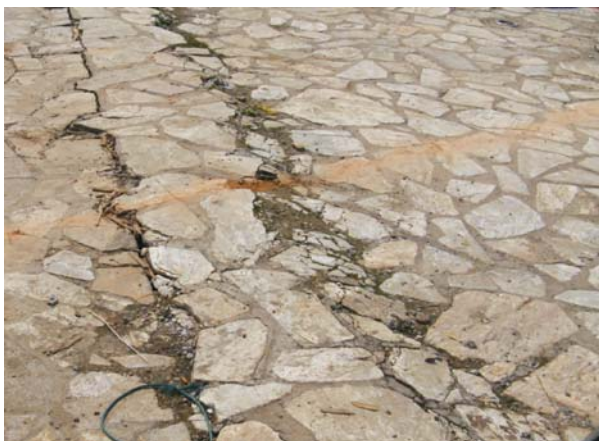
根据勘察资料,陆域区抛石混砂层较厚,且不均匀,荷载变化大,而抛石下部又分布有厚度较大的淤泥质粉质黏土,该层土属于高压缩性、高灵敏度、低强度的软弱黏性土,在上部抛石的不均匀荷载作用下,易产生不均匀沉降,导致亲水平台的砼地面产生开裂(见图4);水域区在亲水平台塌陷前,表层没有抛石,直接出露泥面的即为工程性质较差的③层软黏性土,厚度变化非常大,最厚处22.5 m,最薄处1.9 m,且分布在其下的④₁层粉砂,呈松散一稍密状,工程性质亦不是很好,且位于长江凹岸段,在水流的不断侵蚀冲刷下,岸坡难以保持稳定。

图4 砼地面裂缝
