大口径污水总管顶管工程穿越高速公路的自动化监测

【摘要】在交通繁忙、车流量大的高速公路上进行沉降监测,如采用传统的人工方法进行,会给布点与测量工作带来了许多不便。通过对顶管穿越高速公路的过程进行自动化监测,并对相关监测数据进行整理、分析和研究,为后续相关工程的设计及施工提供依据,推动了监测行业信息化的发展。对以后类似工程的监测具有很好的借鉴意义。

Automatic Monitoring of Large Caliber Sewage Duct Pipe Jacking Engineering Crossing Expressway

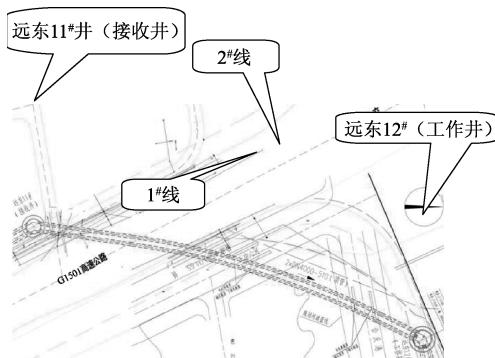
图1 顶管穿越G1501平面位置图

上海市污水治理某片区南线输送干线东段输送干管工程,采用 2×DN4000 mm 顶管,DN4000 mm 顶管长约 7960 m,部分为长距离曲线顶管。顶管在 G1501 高速上海绕城高速公路合庆收费站南侧斜交 38°穿越 G1501,高速公路在穿越处宽约 56 m,穿越长度约 90 m。G1501 距远东 12# 工作井约 320 m,距远东 11# 接收井约 80 m,该段为曲线顶管。其平面位置见图 1。

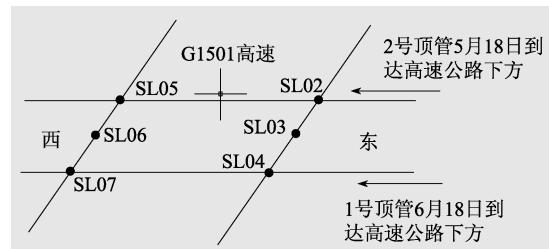
图2 静力水准点平面位置图

标是利用静力水准自动化监测系统,研究高速公路在顶管穿越过程中的整体变形及断面变化趋势,为后续类似工程提供相关经验。本方案的监测点平面布置图见图2。

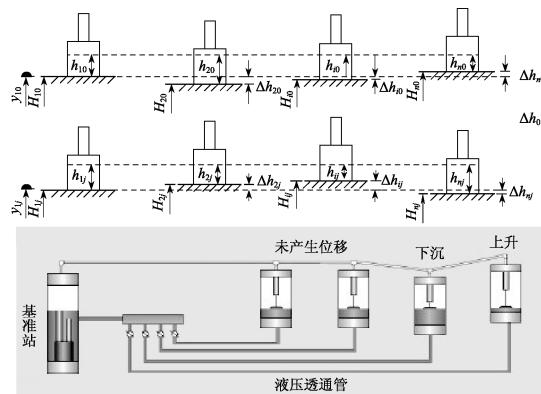
图3 静力水准系统测量原理图

设静力水准系统测点的初始读数为 h_{i0} ($i=1, 2, \dots, n$),设于基准点处(设为第1点)的双金属

管标同时测得“绝对”高程为 y_{10} , 则第 i 测点的初始绝对高程 H_{10} 为: $H_{10} = y_{10} + \Delta h_{10}$
式中: $\Delta h_{10} = h_{10} - h_{1j}$ 。

相应地, 第 j 次监测第 i 测点的绝对高程 H_{ij} 则为: $H_{ij} = y_{1j} + \Delta h_{ij}$
式中: $\Delta h_{ij} = h_{ij} - h_{1j}$ 。

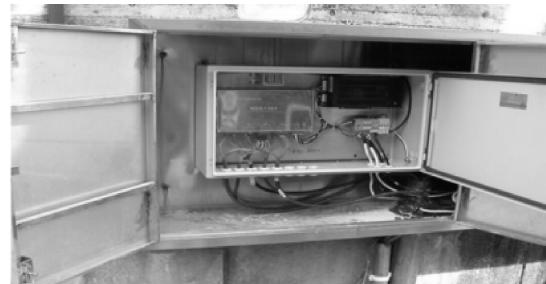
图 6 数据采集箱图

自动采集系统将数据采集后存储在系统中, 通过无线网络将数据传输到电脑。电脑中的采集软件将传输来的数据进行存储计算并导出到报表。(见图 6)

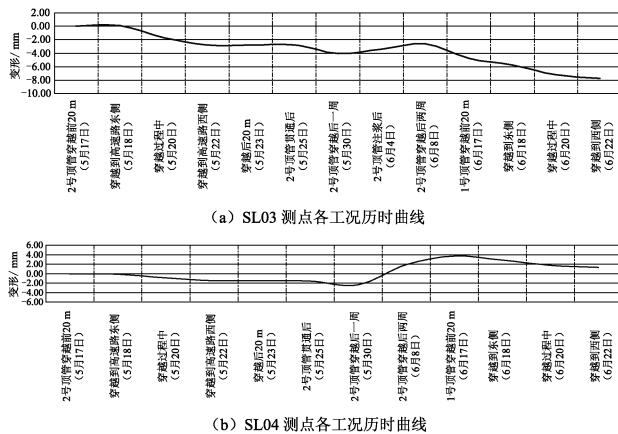
图7 东侧静力水准测点成果

本系统于2014年5月15日开始安装,2014年5月17日开始运行。2#顶管4月17日开始顶进,5月18日左右从东侧进入高速公路下方,5月22日左右从高速公路西侧离开,5月25日贯通;1#顶管6月4日开始顶进,6月18日左右到达高速公路下方,6月22日穿出,6月26日贯通。除SL02从安装时就已经损坏外,其余监测数据正常。具体成果见图7、图8。

从上图可以看出L03在各工况下的历时曲线,该测点位于高速公路东侧,在两条顶管的中间位置。从历时曲线可以看到,在2#顶管顶进期间,该测点前期有少量上抬,后逐渐下沉,后期有部分上抬,其中5月28日、6月3日对2#顶管进行了注浆,5月28日的注浆对该测点影响较小,上抬不明显,但6月4日左右的数据则有明显上抬趋势;1#顶管顶进期间SL03主要变形趋势都是下沉,变形速率相对于2#顶管顶进期间要略大,这主要是由于前期1#顶管顶进已经对土体有扰动,1#顶管再次顶进时的影响会更大,导致高速公路下降趋势更明显。

SL04在各工况下的历时曲线,该点位于高速公路东侧,在1#顶管的轴线位置,距离2#顶管约10m距离,可以看到,2#顶管顶进前后,该测点一直处于下沉的趋势,但变化速率明显要比SL03小,而6月3日注浆后,该测点上抬很明显,主要是由于2#顶管顶进时对该测点处土体扰动相对较小,因此注浆后对该测点影响较大;1#顶管顶进期间该测点变形呈现出先上抬,后逐渐下沉的典型趋势。

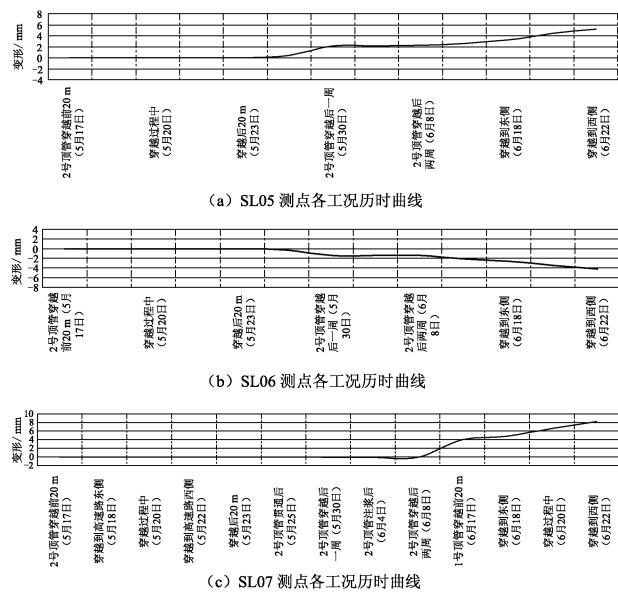
图8 西侧静力水准测点成果

SL05在各工况下的历时曲线,该测点位于高速公路西侧,2#顶管的轴线位置,从图上看,该测点在2号顶管穿越期间几乎没有变形,在5月28日注浆后开始有一段上抬的趋势,随后继续稳定,直到6月12日注浆后该测点逐渐上抬,1#顶管顶进期间该测点仍处在上抬状态。

SL06测点的历时曲线,该测点位于高速公路西侧,1#、2#顶管中间处,该测点前期变化速率很小,在2#顶管穿过高速公路后逐渐开始下沉,期间在6月3日注浆完后,有少量上抬,但随后继续下沉,在1#顶管顶进前后,该测点变形趋势也是下沉,但变形速率比前期要略大,主要是两次顶进均对该处土体有扰动,导致第二次顶进时变化较大。

SL07在各工况下的历时曲线,该测点位于高速公路西侧,1#顶管的轴线位置,从图上可以看到由于该测点距离2#顶管约有10m左右,在2#顶管顶进期间该测点基本无变形,且后期沉降也不明显,主要是该测点距离2#顶管位置较远,土体受到扰动较小,6月12日后期注浆后,该点开始不断上抬,1#顶管顶进期间该测点上抬趋势速率变缓,但趋势仍在上抬。

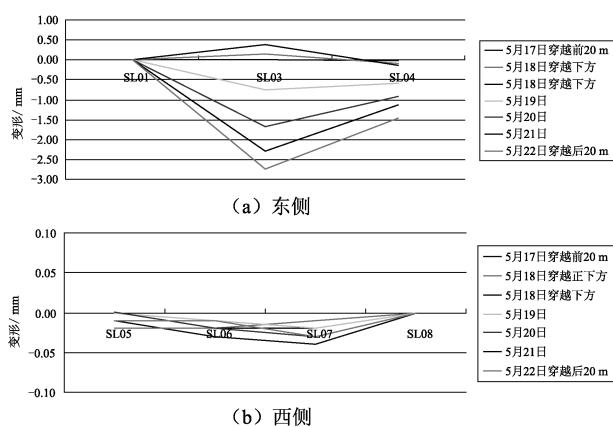
图 9 2# 顶管顶进期间东西两侧沉降曲线对比图

1#、2#顶管顶进期间东西两侧沉降曲线对比见图9、图10。

2# 顶管顶进期间,西侧变形很小,东侧变形则比较典型,断面曲线有明显的先上抬后下沉的趋势

综合各阶段静力水准自动化系统的监测数据,可以发现,在顶管穿越高速公路时,顶管先到达的路基一侧(东侧),其变形趋势比较典型,都是先略有上抬,后逐渐下沉,但在顶管离开高速公路时,由于顶管先到达的位置已经在下沉,加上注浆等外界因素的影响,影响到顶管离开位置处(西侧)的变形,西侧在 2# 顶管顶进期间变形不明显,在 1# 顶管顶进期间两个顶管轴线的位置甚至在上抬,两侧轴线位置变形出现了明显的差异沉降。因此,我们建议顶管在穿越高速公路时可以适当参考相关监测数据,在顶力跟姿态上适当微调,以平衡高速公路两侧的变形。

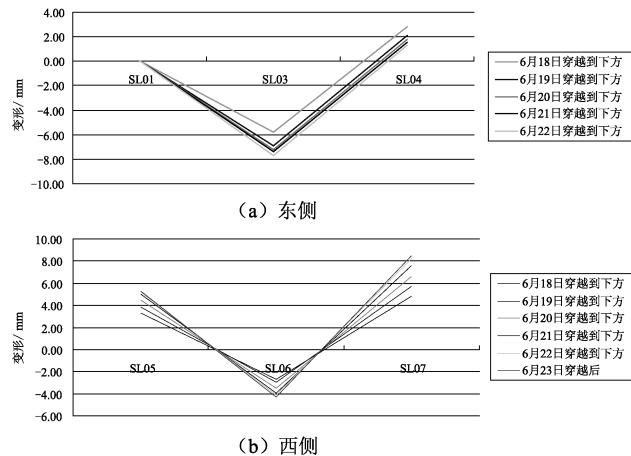
图 10 1# 顶管顶进期间东西两侧沉降曲线对比图

1# 顶管顶进期间,东西两侧断面的形状比较相似,都是两个顶管的中间下沉最多,呈 V 型分布,区别是东侧是整体下沉,而西侧是中间下沉,两侧上抬,但总体形状及趋势保持一致。
