# 既有违建地下室超挖整治工程处治措施研究

**【摘要】** 依托某既有违建地下室超挖整治工程, 在查明安全隐患的基础上, 充分考虑超挖地下室诱发结构失稳的不确定性、现场施工场地狭小以及工期短等不利因素, 提出将临时降险与永久加固相结合的整体治理方案, 综合运用排水、反压、轻质泡沫混凝土回填、高压旋喷桩地基加固以及人工挖孔桩底新增桩底承台体系等岩土与结构组合措施。结合现场监测验证了该违建地下室整治中岩土与结构组合加固措施的有效性。研究成果可为类似治理工程的设计和施工提供参考。

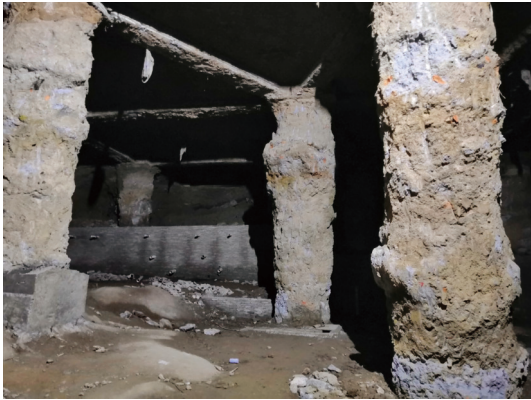
图3 现场裸露桩基

(2)已有地下室人工开挖后,由于桩侧土体卸载,原工程桩裸露,桩身侧向失去约束。与此同时,桩基嵌固深度变小,此时桩基变为墩基或柱,裸露部分的桩基承载模式发生改变,桩侧摩阻力部分缺失,原工程桩的配筋及构造已不满足新要求。图 3 为现场裸露桩基实拍图。

在切割开洞、露筋及锚杆施工贯穿现象,个别扶壁存在混凝土脱落、露筋现象。同时,桩身及护壁裸露高度为1933~6541 mm,部分桩基构件存在护壁剥落桩身裸露、锚杆施工贯穿、桩身底部修补现象。在原地下室底板损伤调查中发现,在开挖区域内,地下室底板板面局部存在通长纵向裂缝,个别集水坑一侧大面积混凝土受损,钢筋裸露扭曲,部分集水坑底板已切割开洞。鉴于此,在采用地基回填、高压旋喷桩加固等岩土地基加固岩土措施的同时,同样应修复上述结构损伤及缺陷,降低建筑失稳风险。

在结构加固修补设计时,重点考虑对裸露桩基的保护、板间空洞填补以及损伤混凝土补强,针对桩身或已有结构的混凝土脱落、露筋现象制定混凝土损伤修复方案。对于底板的通长纵向裂缝制定相应的裂缝处理方法。对挡板大面积混凝土受损、钢筋裸露扭曲、底板开洞现象则综合采用植筋方法、外设混凝土保护层以及粘钢加固方法修复,以保证后期结构的安全稳定。

整体性,新增承台及地梁结构布设如图7、图8所示。同时,对部分裸露桩基表面增设20 mm厚防水砂浆防护,完成桩基结构向框架柱结构的转换,并防止由于后期桩身混凝土脱落导致的强度不足。

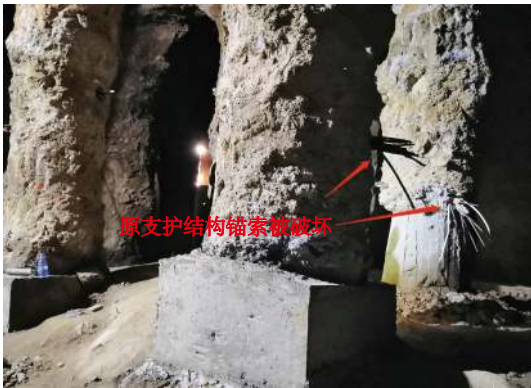
图4 现场截断锚索

(4)原外侧扶壁式挡墙部分立板被破坏、部分锚索被截断。在已有地下室下方人工开挖过程中,由于开挖人员缺乏安全意识,为方便开挖,破坏了部分原外侧扶壁式挡墙立板,截断开挖空间内的锚索。直接

导致原有扶壁式挡墙挡土功能部分失效,边坡存在严重安全隐患,危及上部建筑的安全性。图4为现场被截断的锚索。
