卢家湾大桥堆积体滑坡稳定性分析及处治措施研究

(山东省交通规划设计院集团有限公司, 山东济南 250031)

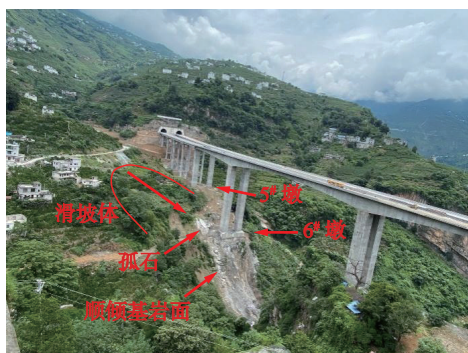
图1 路堑滑坡地貌图(处治后)

卢家湾大桥位于云南昭通地区,属预应力混凝土连续刚构桥,其中6#桥墩位于一山体边坡中部,紧邻陡坎(高约50 m)边缘,右侧为一不稳定堆积体滑坡,下伏基岩顺层(见图1)。滑坡所处地貌属构造侵蚀深切峡谷,山体自然坡度 $20^{\circ} \sim 35^{\circ}$ 。岩层产状为 $180^{\circ} \angle 23^{\circ}$,与坡向近似一致,为典型的顺层易滑地层,整个边坡区域岩体产状变化较大,岩体较破碎。

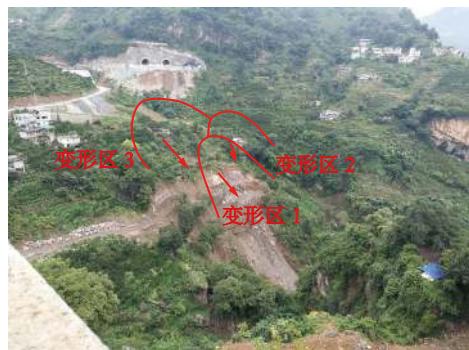
图2 滑坡堆积体地貌图(处治前)

2020年3月初开始进行6#桥墩墩位平台及施工便道开挖,开挖对原地貌改变较大,形成新的临空面。期间经历长时间持续强降雨,雨水下渗至堆积体导致土体饱和,边坡后缘和坡面出现裂缝并逐步加剧,截至2020年4月中旬边坡后缘滑塌错台高度达1.5 m,边坡坡面隆起明显,后缘裂缝有继续扩大趋势,边坡整体外移情况十分严重,滑坡堆积体已严重威胁桥梁

如图2所示,滑坡堆积体表现为三个相对独立的变形区。其中变形1区滑坡堆积体厚度约3~5 m,沿滑塌方向长约10 m,宽20~30 m,变形区后缘裂缝呈东西方向延伸,该区堆积体主要为黄色状块石及碎石土;变形2区滑坡堆积体厚度约5~10 m,沿滑塌方向长约25~30 m,宽30~40 m,变形区后缘裂缝呈西南—东北方向延伸,该区堆积体主要为黄灰色粉质黏土、碎石土及块石;变形3区滑坡堆积体厚度约10~13 m,沿滑塌方向长约50 m,宽95 m,变形区后缘裂缝呈西南—东北方向延伸,该区堆积体组成构造与变形II区一致,需要注意的是图2变形区分区不同于图3。将滑坡地形图按照图3所示进行划分,变形I区为主滑区,滑坡平面形态近似“圈椅”状,最长贯通裂缝约120 m,宽10~30 cm,地面高程650~700 m,主滑方向NE177°,投影面积 $5.2 \times 10^3 \text{ m}^2$,滑体厚度10.0~13.0 m,平均厚度11.0 m,体积约 $6.1 \times 10^4 \text{ m}^3$,为一中型中层牵引式堆积体滑坡。

发现裂缝后,对该坡体开展了变形监测。坡体地表位移监测数据显示,滑坡堆积体正在以3~6 mm/d的速率发生变形,降雨会加剧滑坡堆积体进一步变形,需要对边坡嵌顶裂缝及坡体内变形区进行注浆并用混凝土封堵。加快嵌顶外截水沟、边沟、及边坡体仰斜式排水管的施工进度,并对富水区加密仰斜排水孔,排出坡体内的地下水,避免因地表水下渗而进一步加剧滑坡堆积体变形,从而提高边坡体自身稳定性。暂停下部边坡桩墩位置土石方工程的开挖,以防止滑坡堆积体进一步发生变形。

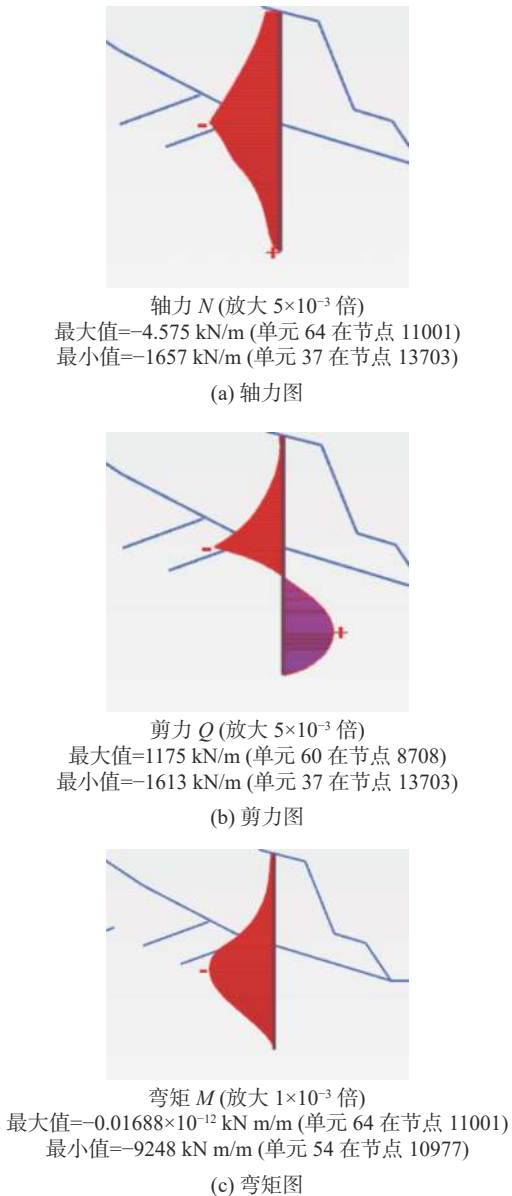
图 6 抗滑桩内力分析图

通过对加固后的边坡稳定性进行模拟分析,发现滑坡安全系数较加固前提高,加固前安全系数约为 1.073,经过抗滑桩治理后,安全系数为 1.2,提高了边坡稳定性。有限元软件中指定 EA 、 EI 值为平面外方向上单位宽度的刚度,故从滑桩内力分析(见图 6)中可以看出抗滑桩轴力、剪力及弯矩的绝对值最大值分别是 1657 kN/m、1613 kN/m 及 9248 kN·m/m,

桩体受力充分,起到了抗滑加固作用,为桥梁工程施工安全提供保障。其中无线荷载情况下的安全系数比有线荷载下的安全系数低 0.015,表明孤石对边坡稳定性有一定的影响,但在进行锚杆加固后影响不大,因此在滑坡治理过程中保留孤石,不作进一步处理。
