陕南某公路边坡稳定性及治理措施分析

【摘要】 陕南地区某典型三级边坡在治理施工时发生了大面积垮塌, 开挖后未及时防护是导致边坡失稳的直接原因, 秋季持续强降雨是促进边坡垮塌的间接原因。使用强度折减法并运用数值软件计算分析, 结果表明边坡卸载并在一级平台使用单锚点预应力锚索抗滑桩加固的治理效果最好。综合分析采用分级刷坡卸载+单锚点预应力锚索抗滑桩+综合排水系统+绿化措施的治理方案, 并对边坡开展表面位移、深层位移、地下水位等实时监测和视频监控, 可有效监控边坡稳定性, 确保公路运营安全。研究成果对类似边坡治理有一定借鉴作用。

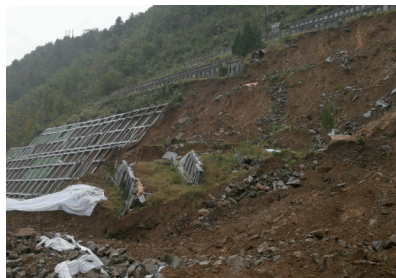
图 2 边坡垮塌后的现状

在边坡开挖后立即进行支护施工, 当第 2—4 级坡面防护工程完成时, 恰逢秋季持续强降雨, 在对第 1 级边坡进行防护施工的过程中, 右侧挖方边坡发生边坡塌方。经分析, 雨水从上部山体裂缝流入边坡内部的土石交界面, 导致土体饱和, 最后产生垮塌。受持续降雨影响, 边坡随后又发生了两次塌方, 该段边坡坡顶线外公墓部分滑塌, 滑体为软塑—流塑状态, 隧道出口被垮塌后的土体掩埋(见图 2、图 3)。

现场紧急对已经发生垮塌的边坡及时采用防水土工布进行覆盖, 坡脚使用土石堆载反压, 对坡体及坡顶“圈椅状”贯通裂缝采用水泥砂浆灌填封闭, 坡体上设置多个位移监测点(见图 5)。

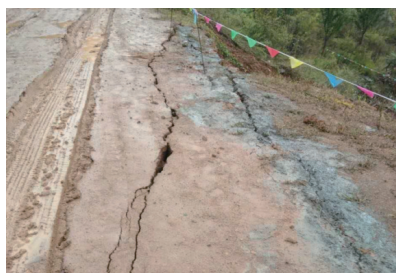
图 4 边坡上部外缘的地裂缝

随着边坡垮塌持续发生, 边坡坡顶出现多条地裂缝(见图 4), 裂缝长度 15 m, 宽度 5 cm, 均为连贯折线型裂缝, 表明边坡已处于蠕变阶段, 进一步发展可能形成滑坡, 根据裂缝的平面形态特征, 圈定了边坡土体变形的周界, 呈“圈椅状”贯通裂缝。

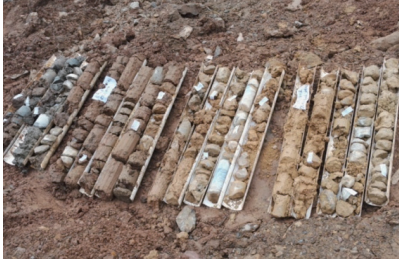
图6 地勘芯样

根据边坡形态特征, 结合变形破坏迹象, 沿主滑方向布置 5 条勘探线, 11 个勘探点, 勘探钻孔间距 25 m、深度 32 m, 补充勘查的岩芯照片见图 6, 典型

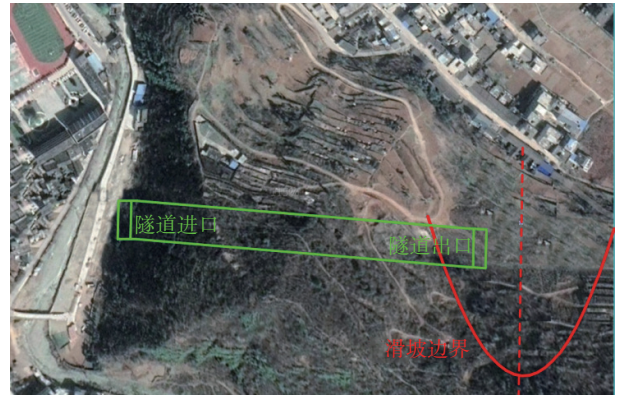
图8 滑坡分布平面图

根据补充勘察,结合坡体变形特征及垮塌周界,可确定滑坡范围。滑坡纵向长度约120 m,宽度103~180 m,坡度35°,滑体平均厚度约15 m,主滑方向58°;滑坡潜在滑面位于冲洪积与残坡积交界带,属于土石交界面(见图8)。
