宁德白莲寺后山滑坡成因分析及综合治理

黄朝阳

(福建省第四地质大队, 福建宁德 352100)

【摘要】 宁德白莲寺后山滑坡为中型牵引式土质滑坡, 是典型的由于坡脚不合理开挖叠加强降雨作用导致的滑坡。根据勘查成果, 采用圆弧法和有限元法对滑坡进行稳定性分析, 分析结果显示, 一般工况下滑坡处于基本稳定状态, 暴雨工况下滑坡处于不稳定-欠稳定状态。滑坡治理采用削坡卸载、锚杆框架梁、植被防护、抗滑桩、坡脚挡墙及设置截排水沟等综合治理措施, 治理效果较好, 可为类似滑坡工程提供参考。

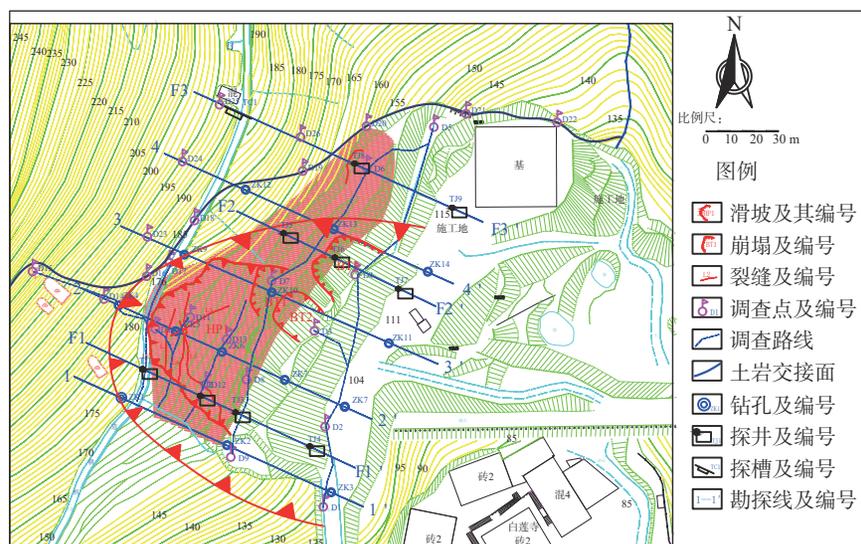
图 1 滑坡总平面图

滑坡所在区域属丘陵斜坡地貌单元,斜坡呈西高东低走势,坡顶最高处标高为 250 m,坡脚最低处标高为 85 m。斜坡全长约 600 m,地形总体呈上(西)陡下(东)缓走势。滑坡发育于斜坡中下部,平面形态呈“圈椅”状,滑坡所在斜坡标高范围为 104~176 m,前后缘高差约 72 m,滑坡周界呈错落垂直陡坎,主滑方向为 105°,主轴长约 85 m,前缘宽约 95 m,平均宽约 85 m,滑坡平面面积约 7225 m²,滑体纵向分布呈中上部较厚、前部逐渐变薄的形态,

滑体横向分布呈典型的中间厚、两翼薄形态,滑体平均厚度约 18.5 m,滑坡体总方量约 6.6×10^4 m³,属中型牵引式土质滑坡。

滑坡体所在斜坡中上部有一机耕道路自南往北横穿而过,道路东侧边缘为滑坡后缘边界。道路西侧斜坡上方,坡度 35°~39°。道路东侧为滑坡区,地形平均坡度约 20°~30°,坡面因附近村民耕作而整理呈台阶状,阶高 0.8~1.2 m,为水果种植用地。斜坡坡面裂缝发育,裂缝导致坡面错落呈不规则台阶状,阶高 0.8~1.3 m。斜坡下部坡脚紧邻寺庙,坡脚处因寺庙建设开挖形成的高 5~30 m、长约 155 m 人工边坡,坡度 30°~45°,边坡坡顶发育一条长 15~35 m、宽 5~50 cm 的横展裂缝,坡面下错约 1.5 m,边坡坡面凹凸不平,无防护措施。

滑坡总平面见图 1,滑坡概貌见图 2。

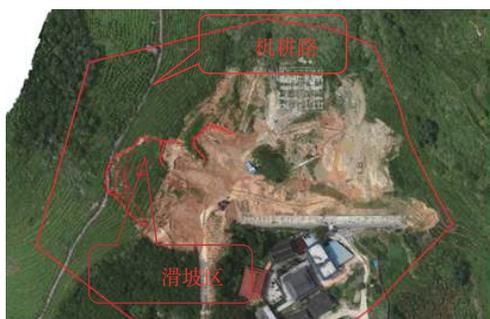
图 2 滑坡概貌

滑坡严重威胁到坡脚炉山村、白莲寺区域的人民群众生命财产安全,危险性较大,危害性较强,有必要对该地灾点采取合理治理措施。

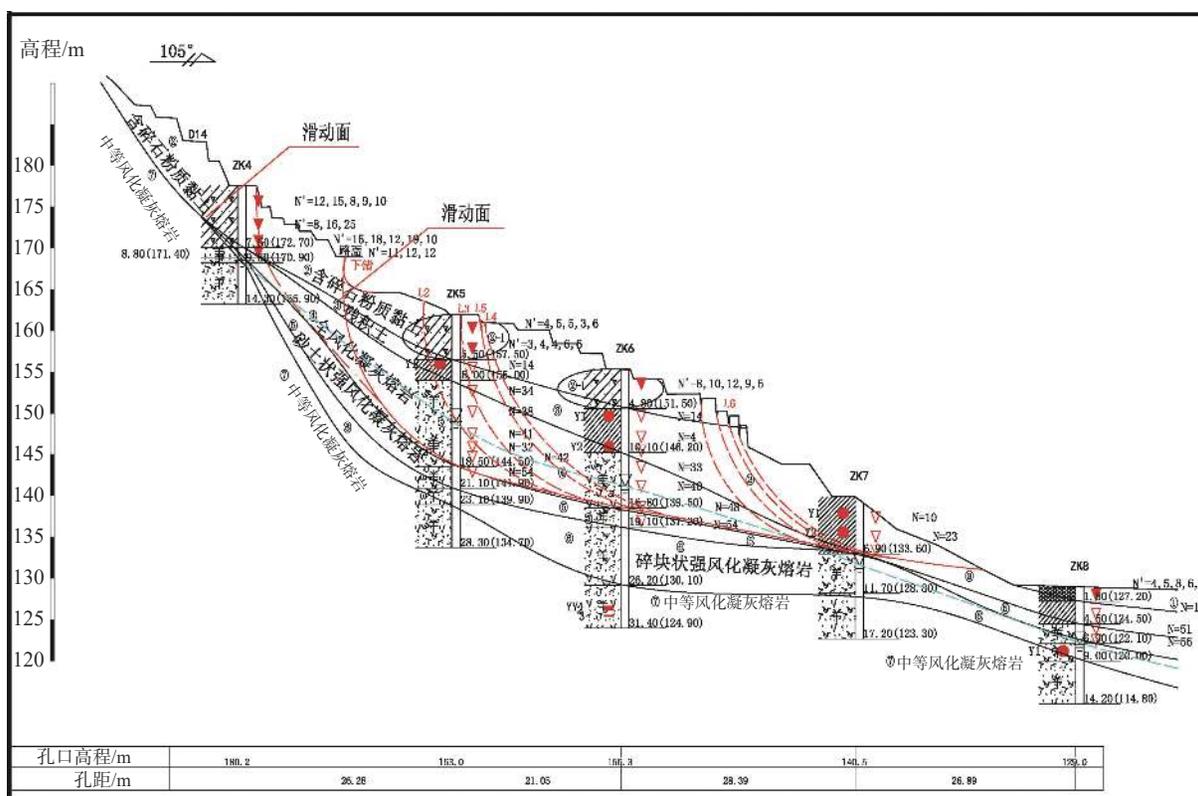
图 3 滑坡典型工程地质剖面图

滑坡区下伏基岩主要为侏罗系上统南园组第三段凝灰熔岩,覆盖层主要为含碎石粉质黏土,其具体岩土层性质及特征如下。

经勘察判断, 该滑坡属沿基覆界面滑动型滑坡, 滑带土为凝灰熔岩残积土③。

滑坡典型工程地质剖面图见图 3, 主要岩土层物理力学指标见表 1。

岩土层名称	重度 γ /($\text{kN}\cdot\text{m}^{-3}$)	黏聚力 c /kPa	内摩擦角 φ (°)
含碎石黏性土②	17.8	15	17
碎块石②-1	18.9	0	30
凝灰熔岩残积土③	18.6	13.7(天然)	24.37(天然)
		11.35(饱和)	20.52(饱和)
		10.21(残余)	13.11(残余)
全风化凝灰熔岩	19.0	30	28

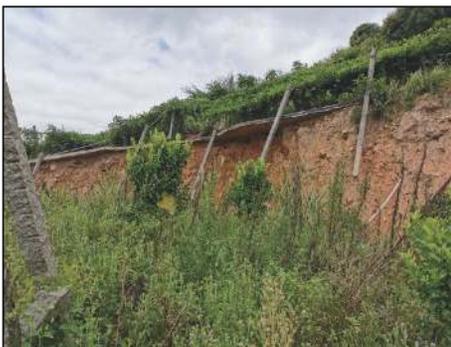
图 4 滑坡后缘

(3)岩土层物质组成因素:滑坡体地层主要为含碎石粉质黏土、碎块石、残坡积层及全风化凝灰熔岩地层,地层复杂,岩土体结构松散,透水性强,黏聚力小,力学性能差,抗剪强度低,稳定性差。岩土层概貌见图 4。

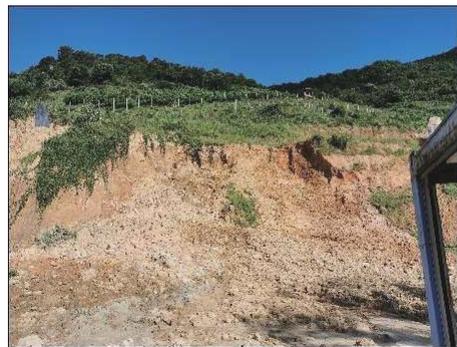
图 5 滑坡前缘

(1)人类工程活动因素:滑坡区为附近村民水果种植用地,村民耕作对坡体土层的造成扰动,对农作物的灌溉导致地表水不间断入渗,使坡体岩土体长期处于侵蚀状态;坡脚寺庙扩建对坡体的不合理开挖,形成高陡临空面,坡度约 $60^{\circ} \sim 65^{\circ}$,且没有采取有效

的支护措施,破坏了自然斜坡结构和力学平衡,上部土体在自重作用下沿软弱结构面产生应力松弛,引发滑坡。滑坡前缘概貌见图 5。

(1)滑坡前缘变形:滑坡前缘岩土体为含碎石粉质黏土、碎块石、残积土层及全风化凝灰熔岩,由于人类工程活动导致前缘形成坡高 5~30 m、坡度 $60^{\circ} \sim 65^{\circ}$ 的人工边坡,边坡在强降雨作用下出现滑塌,当前缘土体出现滑塌后,处于其后的坡顶岩土体因受到前部土体牵引而出现开裂。

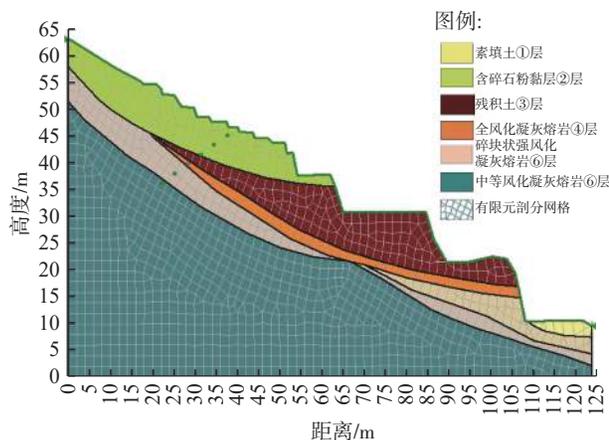
图 6 1-1'剖面有限元模型图

考虑到本滑坡地质条件复杂, 为验证上述稳定性分析结果的可靠性, 同时采用有限元数值模拟软件对滑坡各剖面进行建模分析, 其中典型剖面有限元模型见图 6, 其稳定性分析结果见图 7。

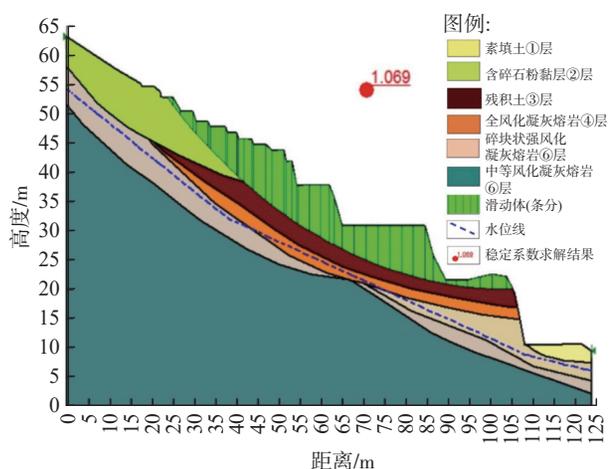
图 7 1-1'剖面稳定性模拟计算结果(一般工况)

对比规范圆弧法和有限元数值模拟计算结果, 两种方法的稳定性分析结果较为接近, 且与现场实际较为吻合。

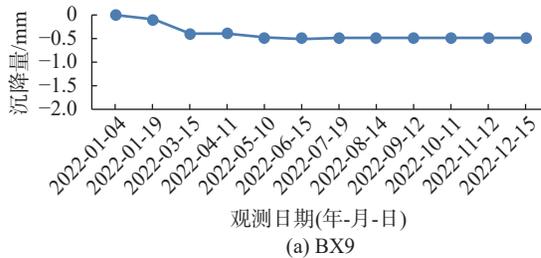
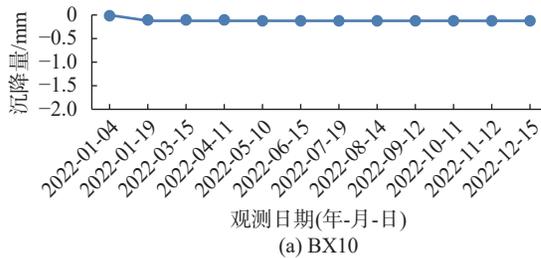
图 11 滑坡地表沉降曲线

截至目前, 该滑坡治理工程已完成了削坡卸载、抗滑桩和截排水沟等主要分项工程, 剩余分项工程正在进行中。主要治理措施完成后, 该滑坡经历了数次强降雨考验, 根据滑坡监测数据, 各项变形指标趋于

稳定,地质灾害险情已基本解除。滑坡地表沉降监测数据见图 11,滑坡坡体深部位移监测数据见图 12。

(3) 滑坡治理采取坡顶及坡面削坡卸载、斜坡上部锚杆框架梁支护、下部设置抗滑桩与抗滑挡墙以及截排水沟的综合加固措施。主要治理措施完成后,该滑坡经历了暴雨工况考验,现场调查及滑坡监测数据表明,滑坡变形较小且趋于稳定,治理效果显著。
