# 西南山区高陡岩质边坡破坏模式及路径分析 ——以博瓦水电站左岸边坡为例

## Failure Mode and Path Analysis of High and Steep Rock Slope in Mountainous Areas, Southwestern China: A Case Study in Bowa Hydropower Station

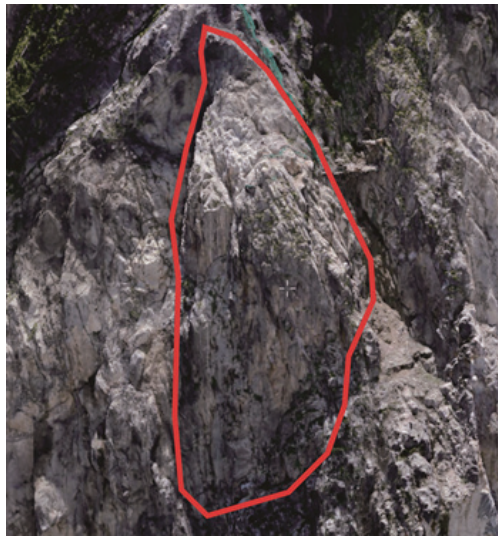
图4 3号危岩体航拍图

本文以危险性最大的3号危岩体为例来分析其破坏形式。3号危岩体拔河高度约275~405 m,宽约40 m,水平厚度20~25 m,体积分约5万 $\text{m}^3$ (见图4),以中厚层大理岩为主。岩体表面节理裂隙极为发育,宽度约20~50 cm,长度多大于10 m,裂隙内充填泥质及岩屑。

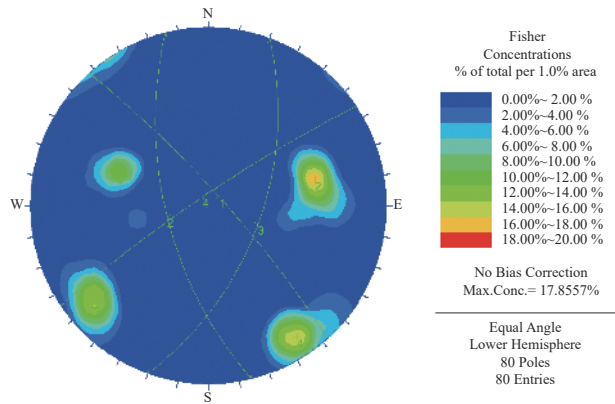
图 6 优势结构面极点密度图

根据生成的优势结构面极点密度图(见图 6),共发育有 4 组优势节理,其中 J3-a、J3-d 为倾坡外的卸

荷裂隙, J3-b 为危岩体后缘破裂面, J3-c 为倾坡内的岩层面。根据节理分布特征显然可知,该处危岩受 J3-a、J3-b、J3-d 切割,形成了上陡下缓的潜在破坏模式:岩体顶部及底部受 J3-c 剪断, J3-a、J3-d 控制其左右边界,向内贯通至破裂面 J3-b,整体沿 J3-b 面发生破坏。

节理编号	数量/组	长度/m	间距/m	产状	连通率
J3-a	29	18	2	255°∠63°	0.58
J3-b	18	18.9	1.6	326°∠84°	0.7
J3-c	16	36.9	0.35	110°∠57°	0.77
J3-d	16	22.3	3.01	48°∠81°	0.61

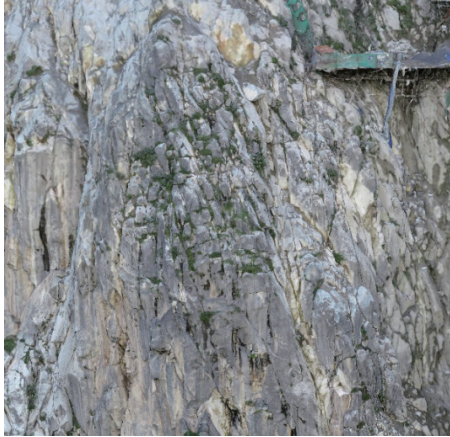
图7 危岩体表面楔形体

该危岩体目前虽未发生过大的垮塌,但可根据周围已崩塌的危岩体揭露的新鲜面再结合 3 号危岩体的形态特征、节理裂隙分布及发育情况分析其破坏模式。该危岩体上部具有典型的受节理控制的特征:以陡倾的 J3-b 节理为后缘拉裂面,底部则为缓倾的 J3-a 及陡倾的 J3-d 结构面控制,这两组节理在剪出口处呈“V”字型分布,延伸至层面处被剪断。同时,块体上部“X”型分布的 J3-a、J3-d 向岩体内部延伸,由于这两组结构面分布密集,在内部相交后形成许多平行交线,这些交线逐渐贯通产生拉裂,成为 J3-b 破裂面,这两组节理及层面 J3-c 将岩体切割成密密麻麻大小不一的楔形体(见图 7)。

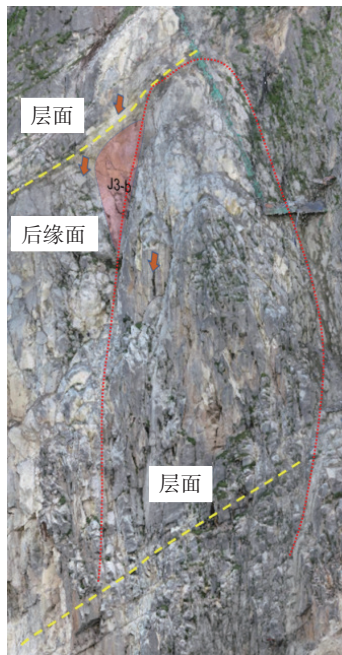
图8 3号危岩体破坏模式

由于 J3-b 破裂面较该处地形偏陡,故该危岩体中上部主要沿 J3-b 发生拉张破坏(见图 8),而在下部则逐渐变窄,主要沿 J3-a 及 J3-d 的交线发生剪切破坏,破坏后以 J3-c 为原点发生倾倒。

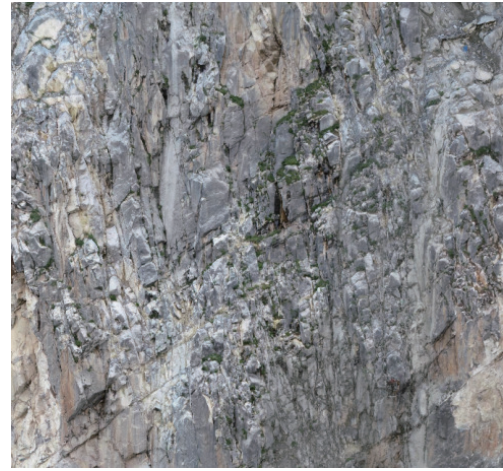
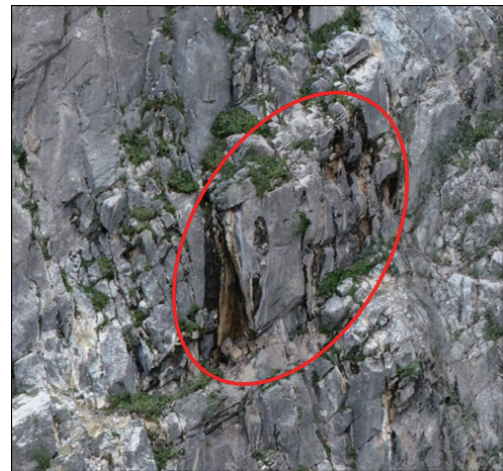
图9 危岩体底部破坏现象

其下部有内倾层面 J3-c 作为“基座”,稳定性本该较好,但由于下部危岩体厚度较小,尤其在 J3-a、

J3-d 及 J3-c 交界处产生剪切及挤压破坏,导致“基座”处岩体极为破碎,局部由于挤压作用已产生外崩现象(见图9),故这个基座并不能很好地托住上部危岩体。总体而言,该危岩体的破坏模式主要受 J3-a、J3-d 两组卸荷裂隙影响,能够形成多级、多次的潜在次级楔形块体。

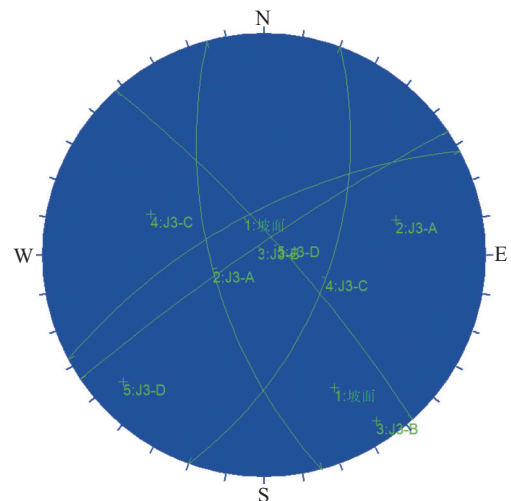
图10 优势结构面赤平投影图

根据优势结构面赤平投影(见图10), J3-a 和 J3-d 节理的交线倾角约为  $42^\circ$ , 小于边坡的平均产状, 而局部岩体的坡角常处于  $70^\circ \sim 90^\circ$ , 为楔形体的下部剪出提供了地形条件。

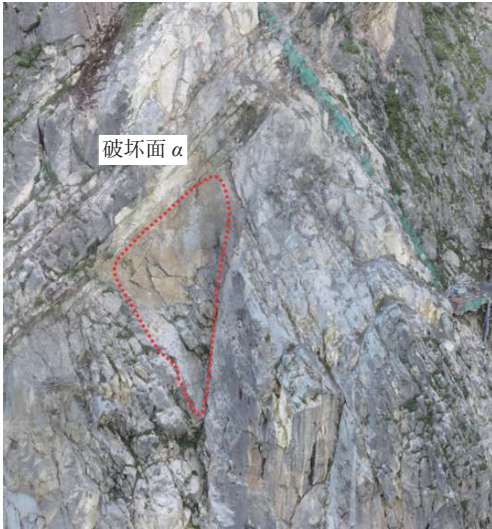
图 11 潜在破坏面

根据前述破坏模式, 3号危岩体的最终破坏面位于高程约 2350 m 处(见图11), 通过下部 J3-a 和 J3-d 节理面追索可以确定, 楔形体约在 2242 m 高程处剪出。

此外, 由 3号危岩体中部岩体厚度进行推测, 岩

体破坏面最大水平深度约为 22 m, 这表明危岩体失稳与破坏面上结构面连通情况密切相关, 在节理连通率较大时极有可能发生整体崩塌, 而非传统的由外向内的逐层剥落破坏。

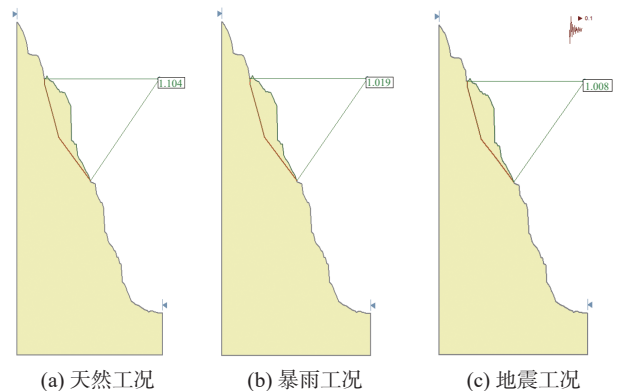
图 13 稳定性计算结果

运用 slide6.0 程序进行计算, 该程序依托极限平衡法, 可对土质及岩质边坡稳定性进行分析。正常工况计算时仅考虑自重; 暴雨工况按 20 年一遇 5 日暴雨进行计算; 地震工况考虑地震水平力作用在危岩体上的稳定系数, 危岩区抗震设防烈度为 VII 度, 地震动峰值加速度值为  $0.1g$ <sup>[28]</sup>。

从计算结果来看,3号危岩体在三种工况下的稳定性系数分别为1.104, 1.019和1.008,这说明该危岩体在天然工况下处于基本稳定状态,而暴雨工况及地震工况稳定性较差,在极端工况下可能发生破坏。

(3)根据极限平衡法计算结果,3号危岩体在天然、暴雨及地震工况下的稳定性系数分别为1.104, 1.019和1.008,说明该危岩体整体为基本稳定,在暴雨或地震等极端工况下可能产生破坏。

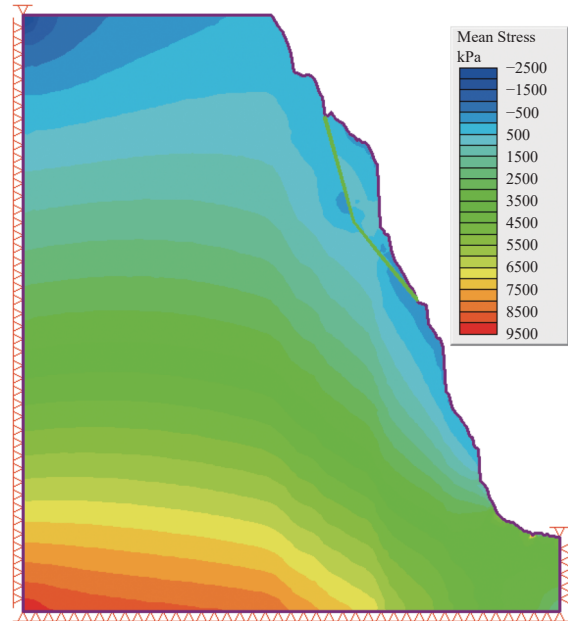
(a) 坡体平均应力云图

图14(a)为坡体平均应力云图,由图可知,坡体应力分布本该随深度呈正向变化,但在3号危岩体破坏面中部产生应力集中现象,应力分布在危岩体中部厚度较小处达到最大值,约为500 kPa,说明上部结构面已基本贯通,危岩体在重力作用下有向下滑移的趋势,挤压下部坡度较小的位置,这与危岩体中下部块体破碎并有小块岩体向外崩出的实际情况相符,若遇强降雨或地震,危岩体极有可能以底部破碎处为支点发生向外的倾倒式崩落。

目前博瓦水电站左岸边坡经过3次崩塌及治理后,整体趋于稳定。在后续调查中发现,整个左岸边坡的主控结构面发育情况与3号危岩体基本一致,虽然厚层大理岩及内倾的白云岩层面有利于边坡的稳定,但由于坡体结构面发育强烈,坡面上遍布结构面切割成的密密麻麻大小不一的楔形块体,依然容易产生小规模崩落。出于水电站的重要性及坡体高度考虑,应进一步加强治理和监测。本文通过对3号危岩体的分析,不仅为同类边坡的破坏问题提供工程指导,也可为该边坡后续的防治提供数据支撑。

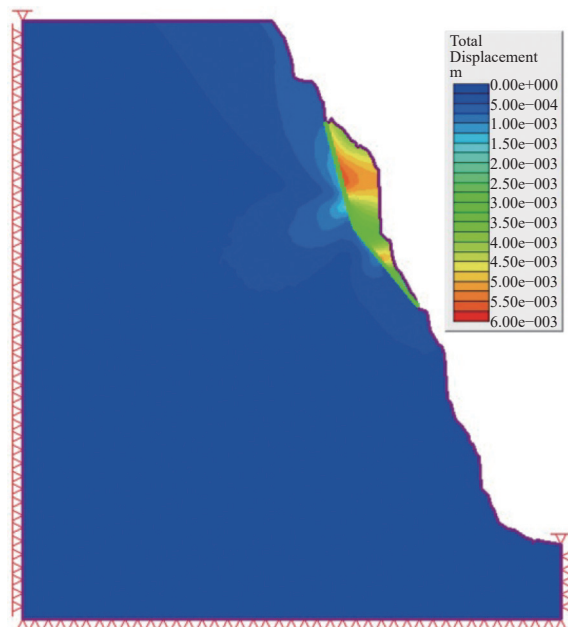
(b) 坡体总位移云图

图14(b)为坡体位移云图,该图说明危岩体在后缘面及底部剪出口上部位移达到最大值,约为5.5 mm,位移随着破坏面延伸长度逐渐减小,在底部重新增大,这是由于上部结构面贯通,危岩体沿结构面有下滑趋势,位移增大,而中部由于岩桥相连,位移逐渐减小,下部剪出口位置还存在贯通结构面,位移重新增大。位移图反映出3号危岩体的破坏模式为下部先发生剪切破坏,向下滑动时遇到缓坡脚及内倾层面后产生挤压作用,上部结构面拉裂贯通,最终以层面处为原点发生外倾,即“先滑移后倾倒”式崩塌,这与前文中对于破坏模式和破坏路径的分析基本一致,该结果对前文危岩体破坏形式及路径分析的正确性进行了验证。

应力和位移云图所揭示的坡体内部变化情况来看,危岩体表现出“先滑移后倾倒”的破坏形式,与前文中对于破坏模式、路径及稳定性的论述基本一致,表明分析结果是符合实际的。
