深基坑边坡位移突变原因及处理措施分析

苏铁志 马世敏 吴敏
(航天建筑设计研究院有限公司,北京 100070)

Deep Foundation Pit Slope Displacement Mutation Causes and Treatment Measures Reliability Analysis

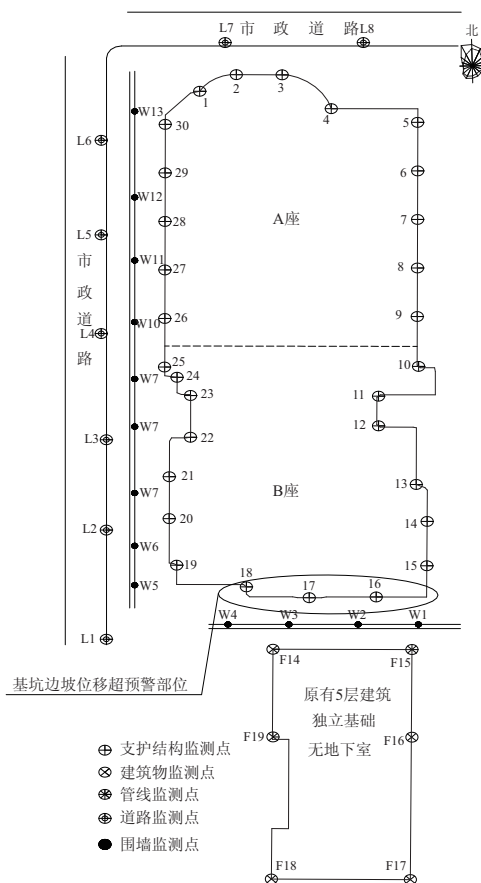
图 1 基坑平面及监测点布置示意图

场地周边狭小,环境较为复杂,对基坑围护结构变形要求较严。综合周边的环境条件、基坑开挖的深度及地层条件、水文条件。基坑采用护坡桩+预应力锚杆支护形式,护坡桩采用 A800@1400(1600)钻孔灌注桩。A800@1400(1600)护坡桩桩间分别采用双 A700 的双重管、单 A1000 的三重管高压旋喷桩止水,基坑内侧采用降水井人工降水。基坑平面及监测点布置示意图见图 1。
