# 某宿舍楼墙体开裂的实例分析

空军工程设计研究局 常书义

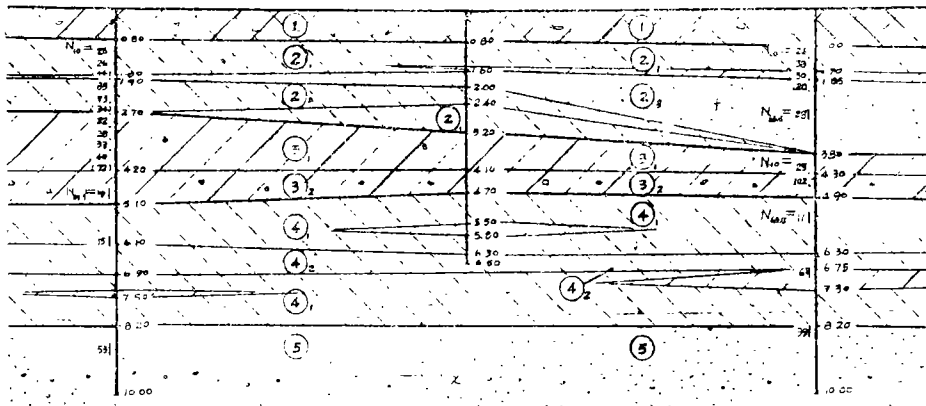
图 2 地质剖面图

建筑场地位于北京市永定门外沙子口, 其地层除表土为人工杂填土外, 均为北京地区老土, 地层自上而下(见图2)为:

为：该工程场地平坦、地貌单一，地层为北京地区老土，强度高，低压缩性，又无地下水作用，是简单的建筑场地。已进行的勘察工作，不论从钻孔的数量、间距、深度以及控制孔的数量，和原位测试的项目、数量都是符合国家TJ21—77规范要求的。该建筑物为II类建筑，按国家规范（DBJ7—89）规定可不作变形计算。勘察报告中采用 $N_{10}$ 、 $N_{63.5}$ 等原位测试数据，经统计计算后按照规范查表确定地基计算强度，所提供的数据满足规范要求。报告中建议的天然地基方案为：自±0.00算起基槽挖深至-1.7m，以②<sub>1</sub>层粉土为持力层， $f_k = 180\text{kPa}$ 。 $f_k$ 按180kPa设计是合理的，不会产生过大变形。因此，该建筑物墙体开裂与地质勘察工作无关。
