基坑开挖及降水引起周围建筑物 不均匀沉降的实例

陆培毅 顾晓鲁

【摘要】 在建筑物较近处,放坡开挖 8.0m 的基坑,由于降水、开挖及雨后土体强度的降低,引起建筑物不均匀沉降,通过实测发现,降水引起的地面沉降影响范围约为井深的 1.5 倍;放坡开挖引起的地面沉降影响范围约为坑深的 3~4 倍,以及雨后土体强度降低会进一步加强土体变形等结论。

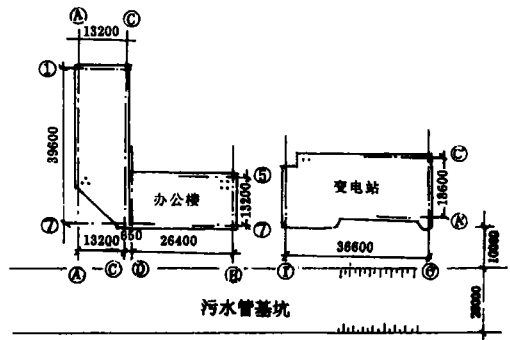
图 1 建筑物平面布置图

天津开发电力公司拟建的 35kv 变电站及办公楼位于武清县逸仙工业园内。办公楼分三层及四层两部分,基础用沉降缝分开,35kv 变电站为两层。两栋建筑皆为框架结构,柱距为 6.6m、5.4m、7.6m 三种。基础采用梁板式,筏板厚 350mm,梁高为 800~1100 不等。基础埋深 1.65m。建筑物总平面见图 1。当建筑物在建造过程中,在建筑物北侧距离约 10.0m 的地方,从 1998 年 4 月 20 日以来进行地下水管施工,基坑开挖深度约 8.0m,采用天然放坡,靠建筑物一侧放坡较陡,现场肉眼观看坡度不大于 1:0.5,坑的另一侧放坡约 1:0.8,基坑剖面见图 2。

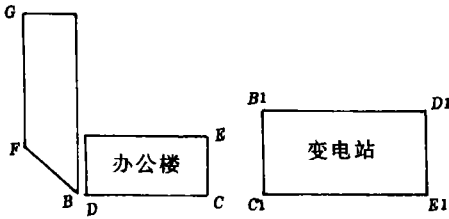
图3 沉降观测点布置

第一阶段:从观测至5月7日,各点的沉降比较均匀,靠近基坑一侧的B、C、D三点沉降皆为12.0mm, E、F两点为9.0mm、10.0mm。离基坑最远的G点沉降仅为4.0mm。

第二阶段:从5月7日至5月20日,除G点外,各点沉降速率加大,C、E两点最大

第三阶段:从5月20日至5月24日,除G点外,各点沉降速率继续加大,变形向陡降形发展,C、E两点最大不均匀沉降为29.0mm。尤其是B、D、C三点每天的沉降平均达10.0mm。离基坑较远的G点沉降仅为5.0mm,可认为此点沉降是由于施工荷载引起,此点基本不受基坑开挖及降水的影响。
